Laudo Técnico

Inspeção Predial

Galpão E1

13 agosto de 2021

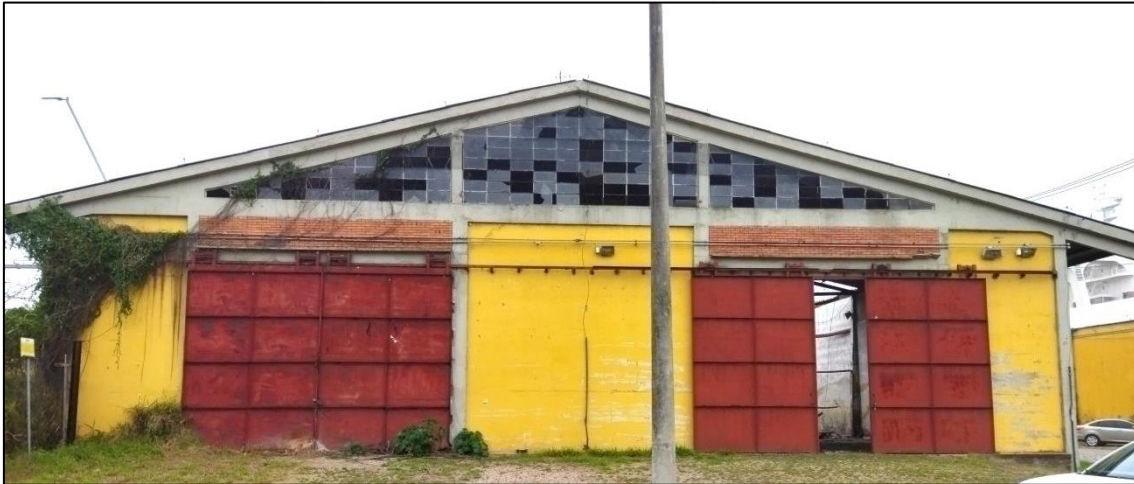
Figura 2 – Fachada Norte do galpão E1

Na figura 2 se observa a fachada norte do galpão E1. Na imagem se observa alguns vidros quebrados e seus dois portões de acesso que estão em ruim estado de conservação. Além disso pode-se observar a existência de vegetação na lateral da edificação.

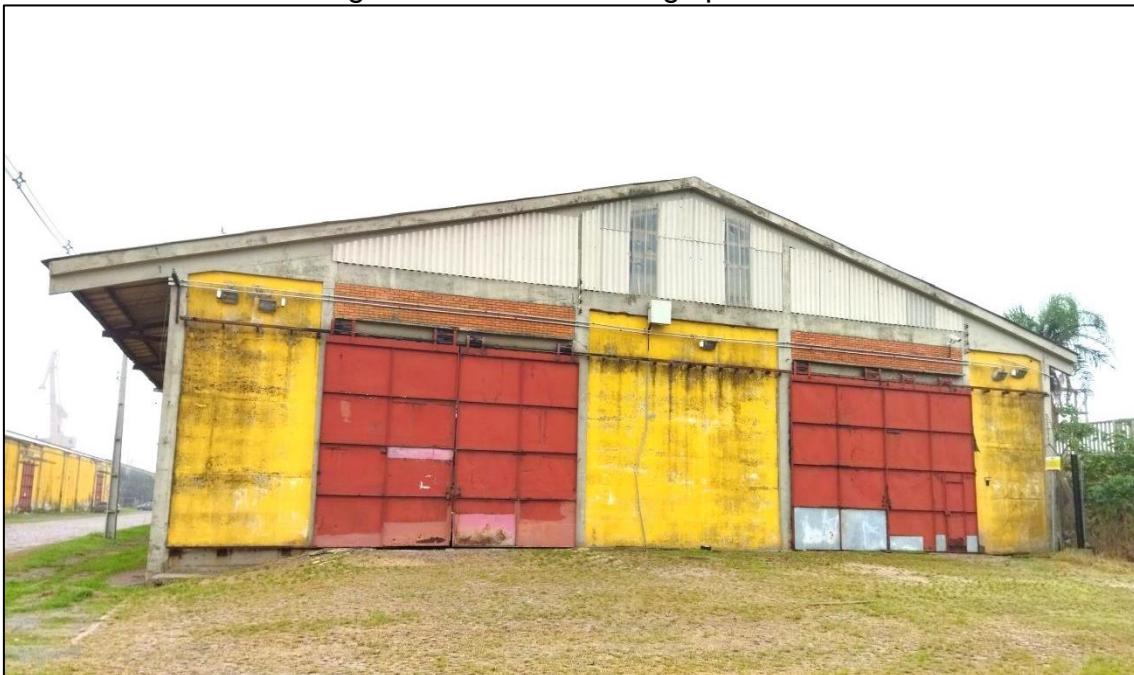
Figura 3 – Fachada Sul galpão E1.

Na figura 3 se observa a fachada sul do galpão E1. Na imagem se observa fechamento em telha ao invés de vidro e seus dois portões de acesso que estão em ruim estado de conservação além da sua marquise na lateral.

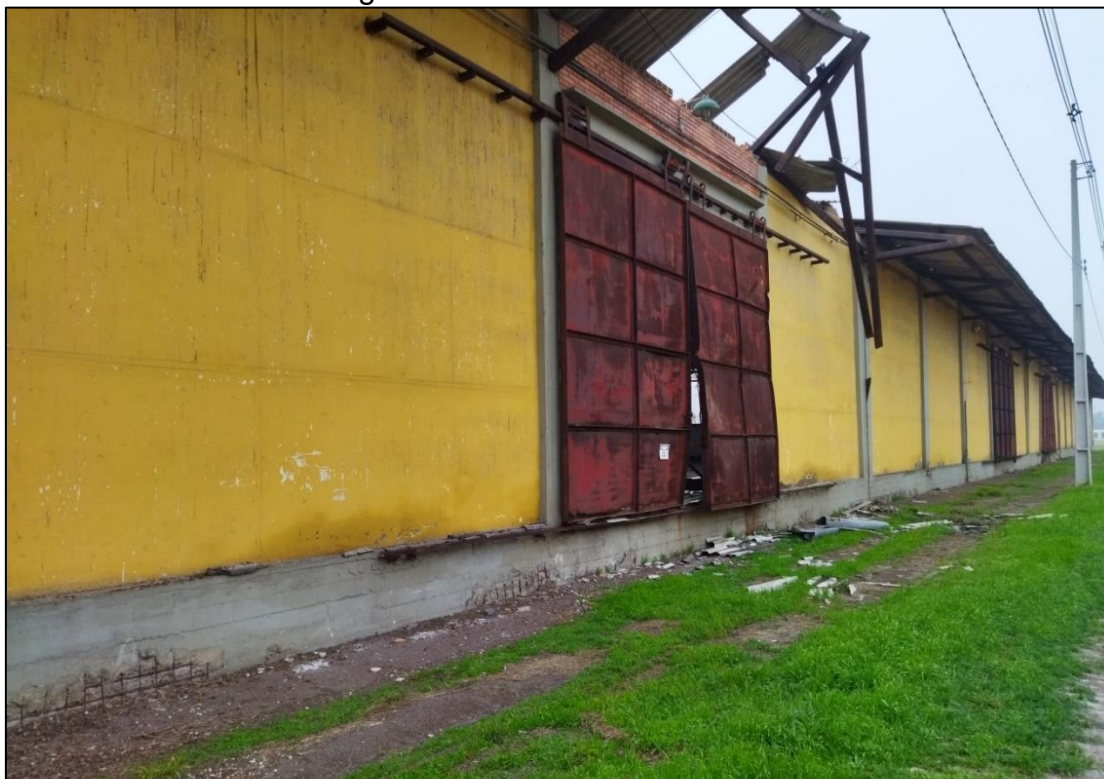
Figura 4 – Fachada lateral Oeste.

Na figura 4 se observa a fachada lateral oeste do galpão E1. Na imagem se observa um portão em péssimo estado e a marquise na região onde a estrutura metálica colapsou.

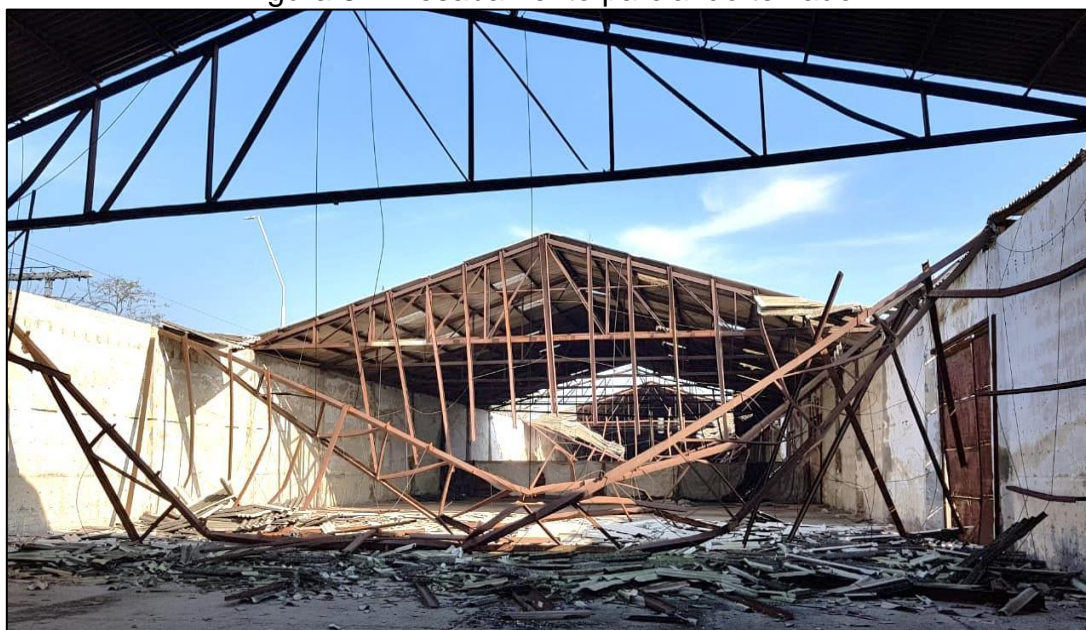
Na figura 5 se observa a parte interno do galpão E1. Na imagem se observa uma grande oxidação da estrutura metálica e diversas peças danificadas nas tesouras que ainda estão sustentando o telhado.

Figura 5 – Desabamento parcial do telhado.

5	Colapso da cobertura	Falta de manutenção/Contato direto com fertilizantes / Pintura inadequada	Substituição completa da Estrutura metálica da cobertura

Com relação a estrutura metálica da cobertura do armazém E1 devido ao seu alto grau de corrosão e por ser fabricada em peças de baixa espessura, esta não tem recuperação e deve ser totalmente substituída. Observa-se que os galpões com tesouras pré-moldadas ou com estruturas metálicas compostas por peças de elevada espessura se mostraram mais eficientes para a aplicação de armazenamento de fertilizante pois não colapsaram como ocorreu no galpão E1 que possuía uma estrutura metálica singular quando comparado com os demais galpões.

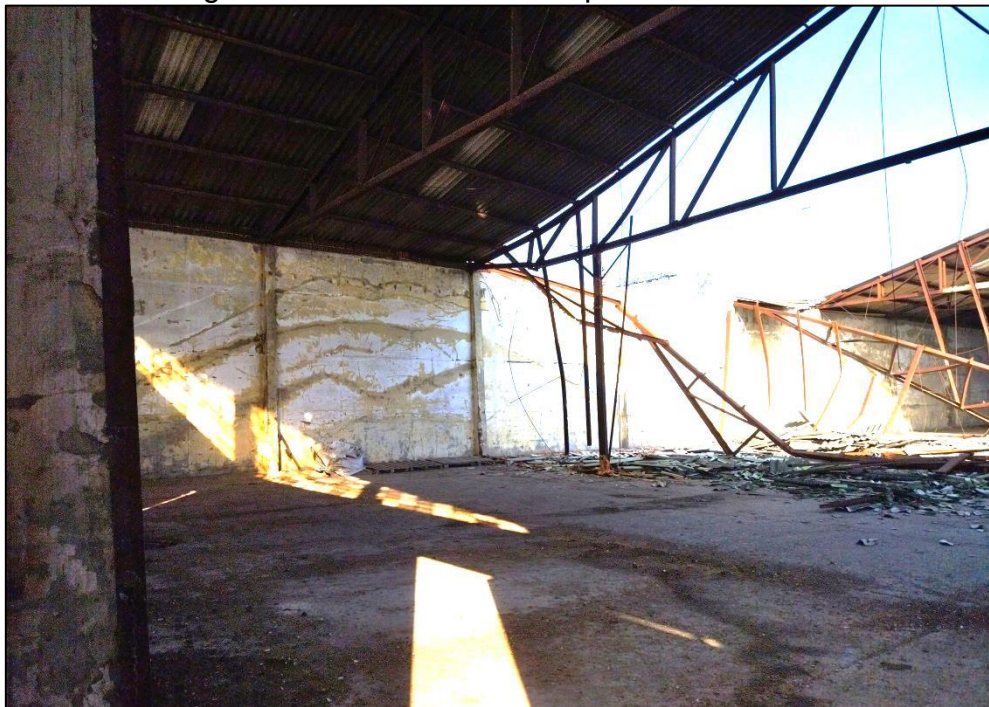
Na figura 6 se observa a parte interno do galpão E1. Na imagem se observa um pilar improvisada para sustentação da tesoura metálica além de algumas telhas translucidas de cobertura.

Figura 6 – Parte do telhado que não desabou.

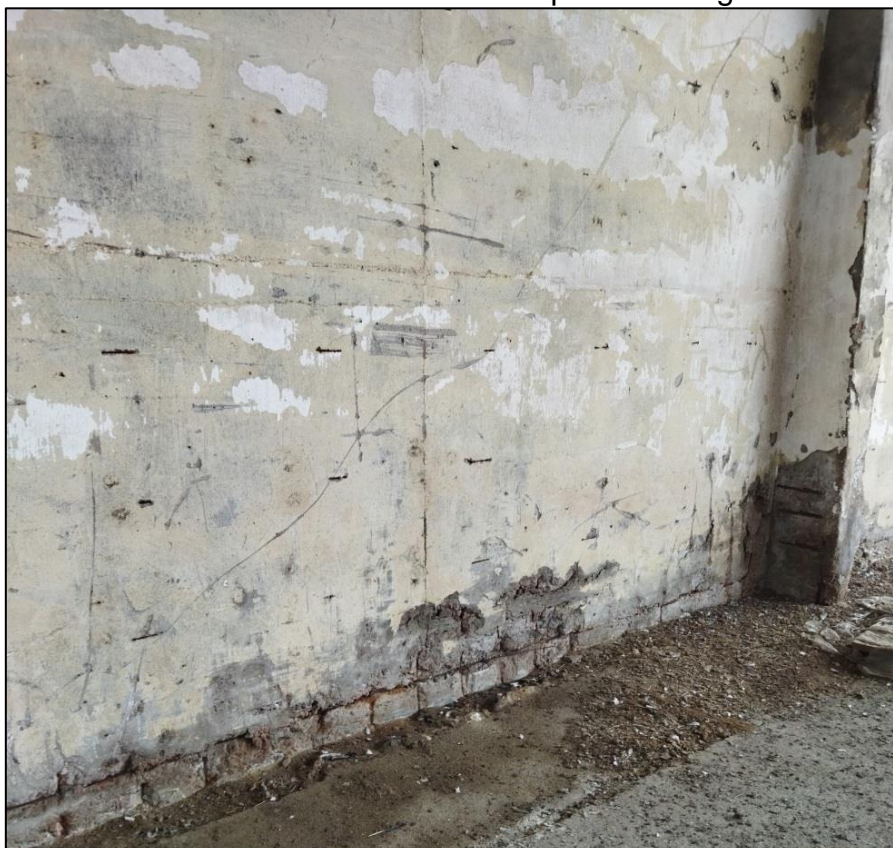
Figura 7 – Paredes internas com armadura exposta e desgastes na superfície.

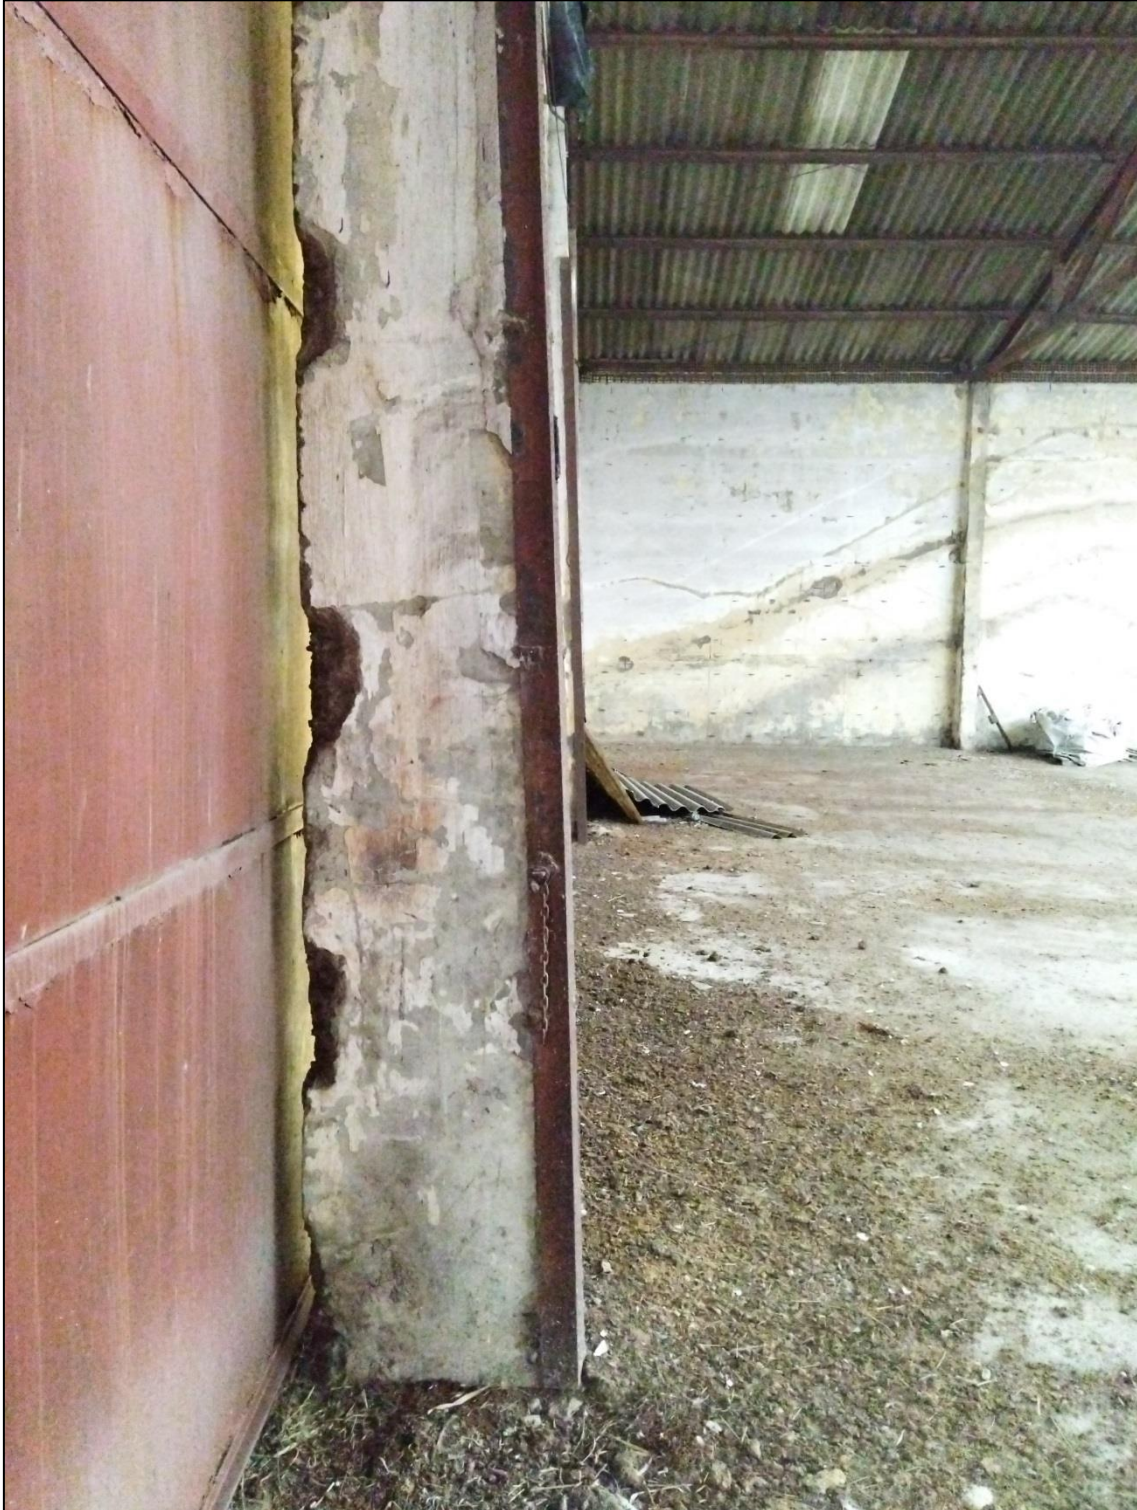
Figura 8 – Danos causados nos cantos dos pilares no (Portão fachada Norte).

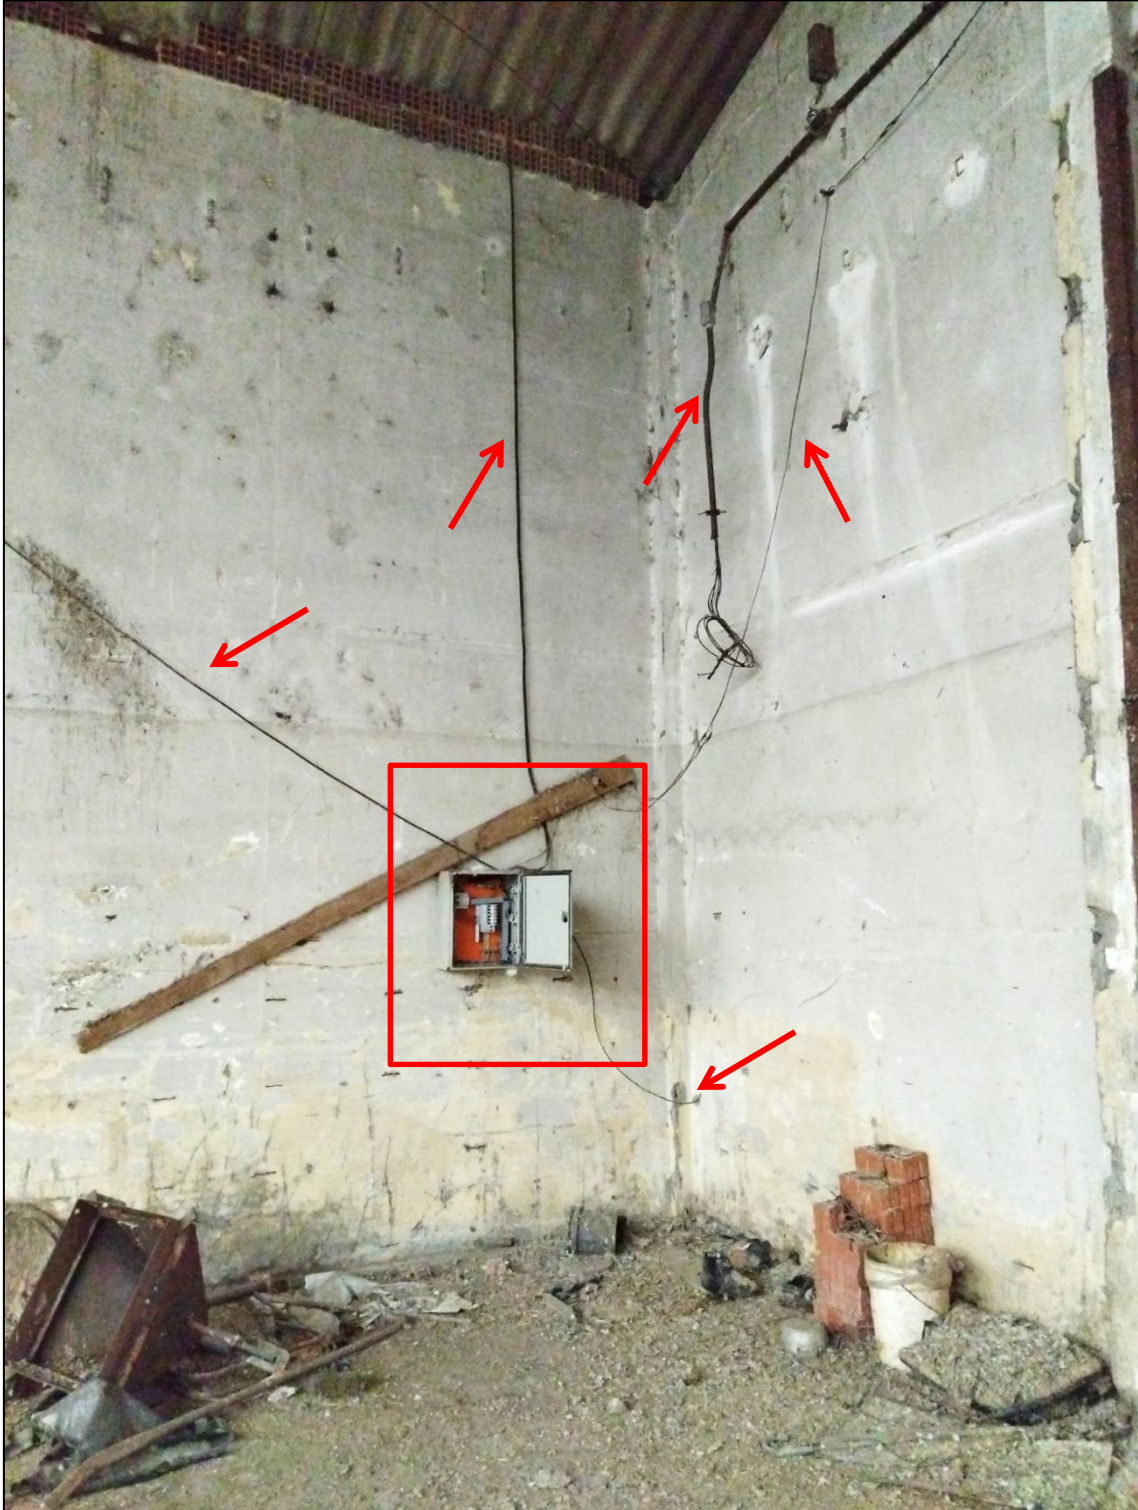
Figura 9 – Sistema Elétrico da edificação, inadequado (Fachada Oeste/Norte).

6	Sistema Elétrico interno.	Instalação inadequada, fora de normas.	Adequação do sistema elétrico as normas vigentes, bem como a iluminação do pavilhão.

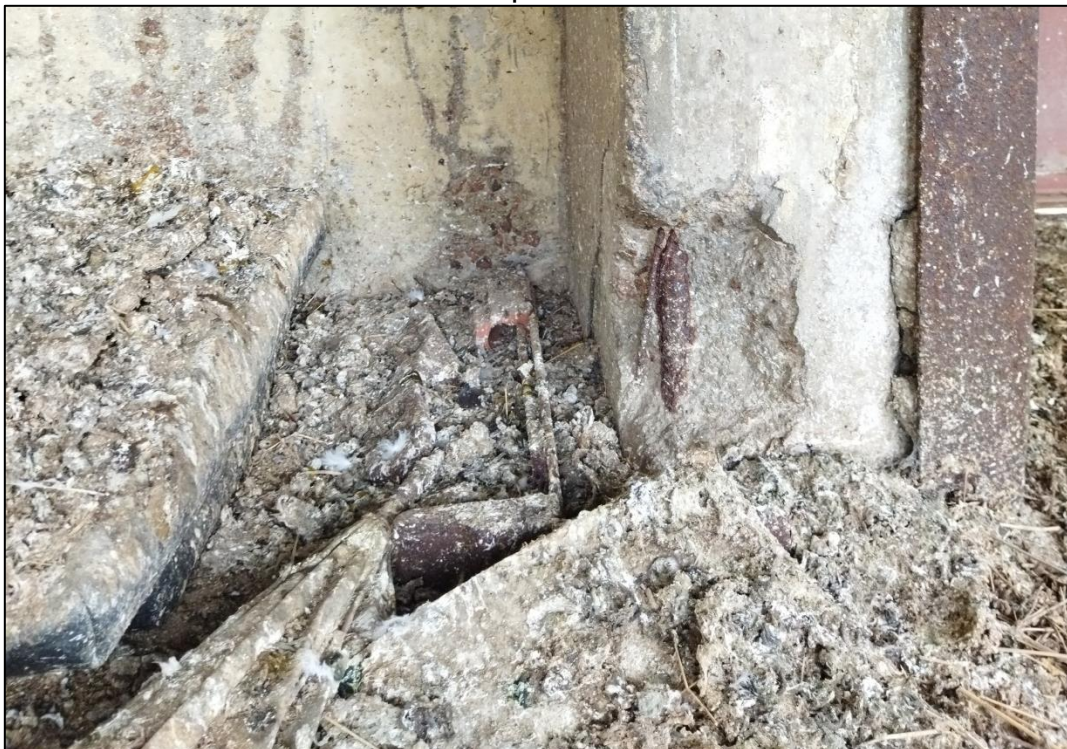
Figura 11 – Dejeito de pássaros e resto de entulhos em meio à armadura exposta.

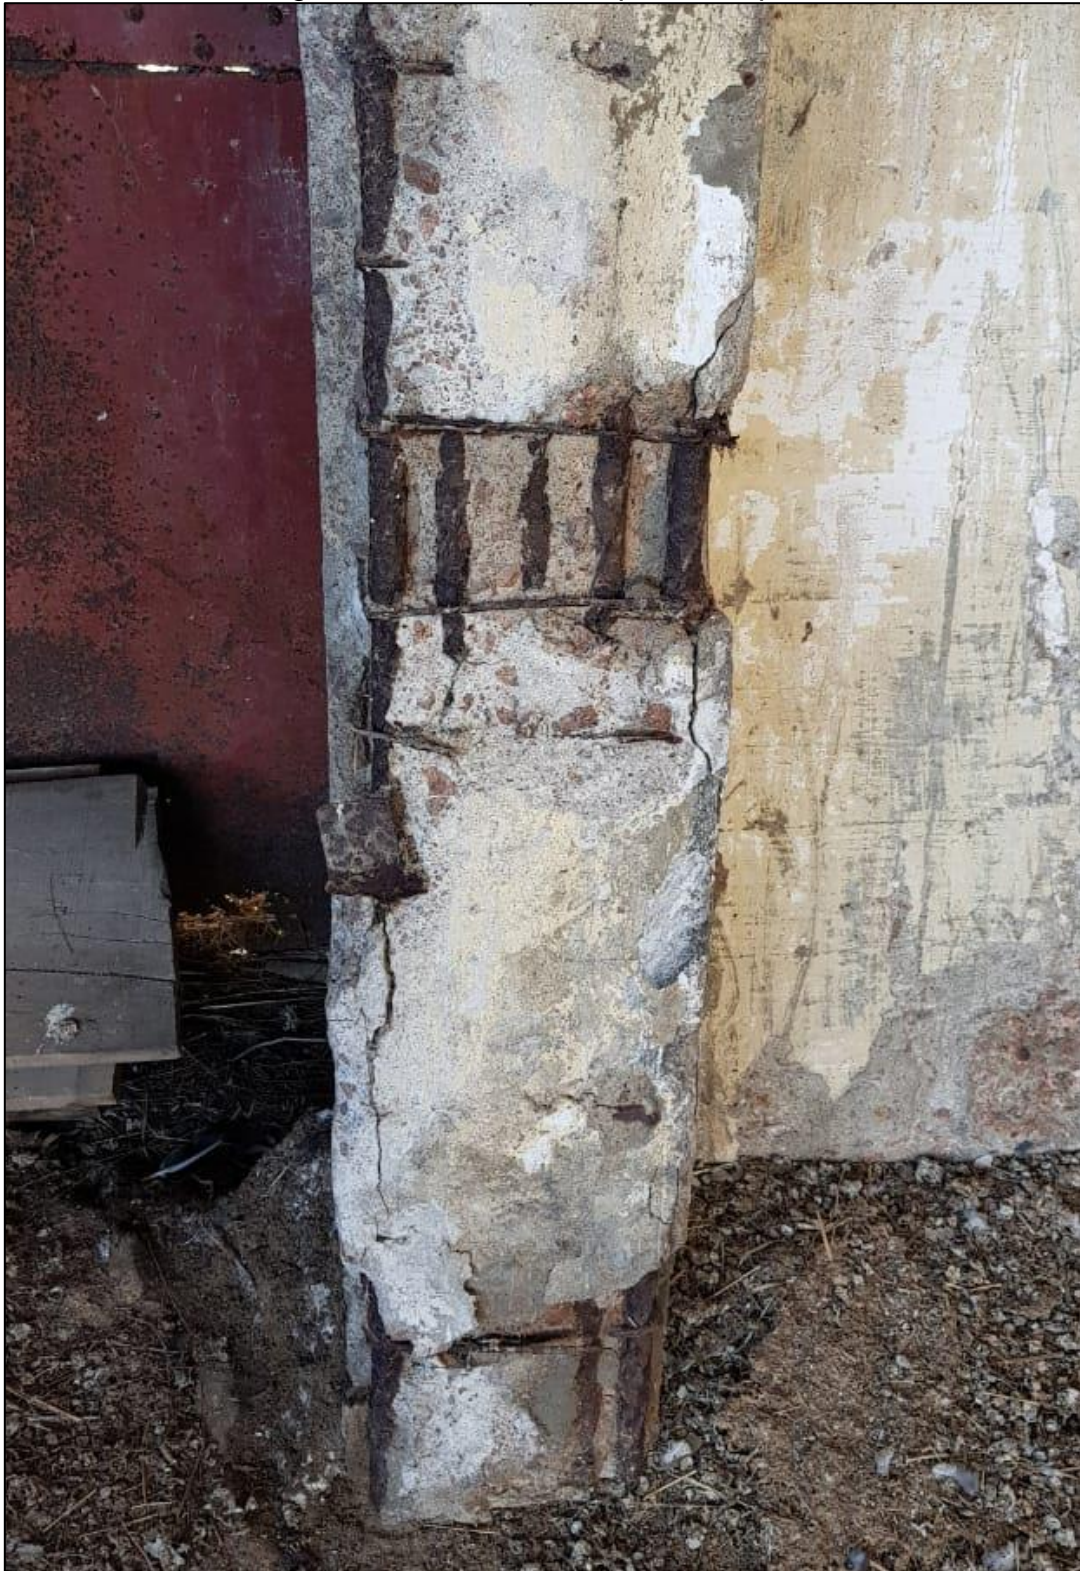
Figura 12 – Armadura exposta em pilar.

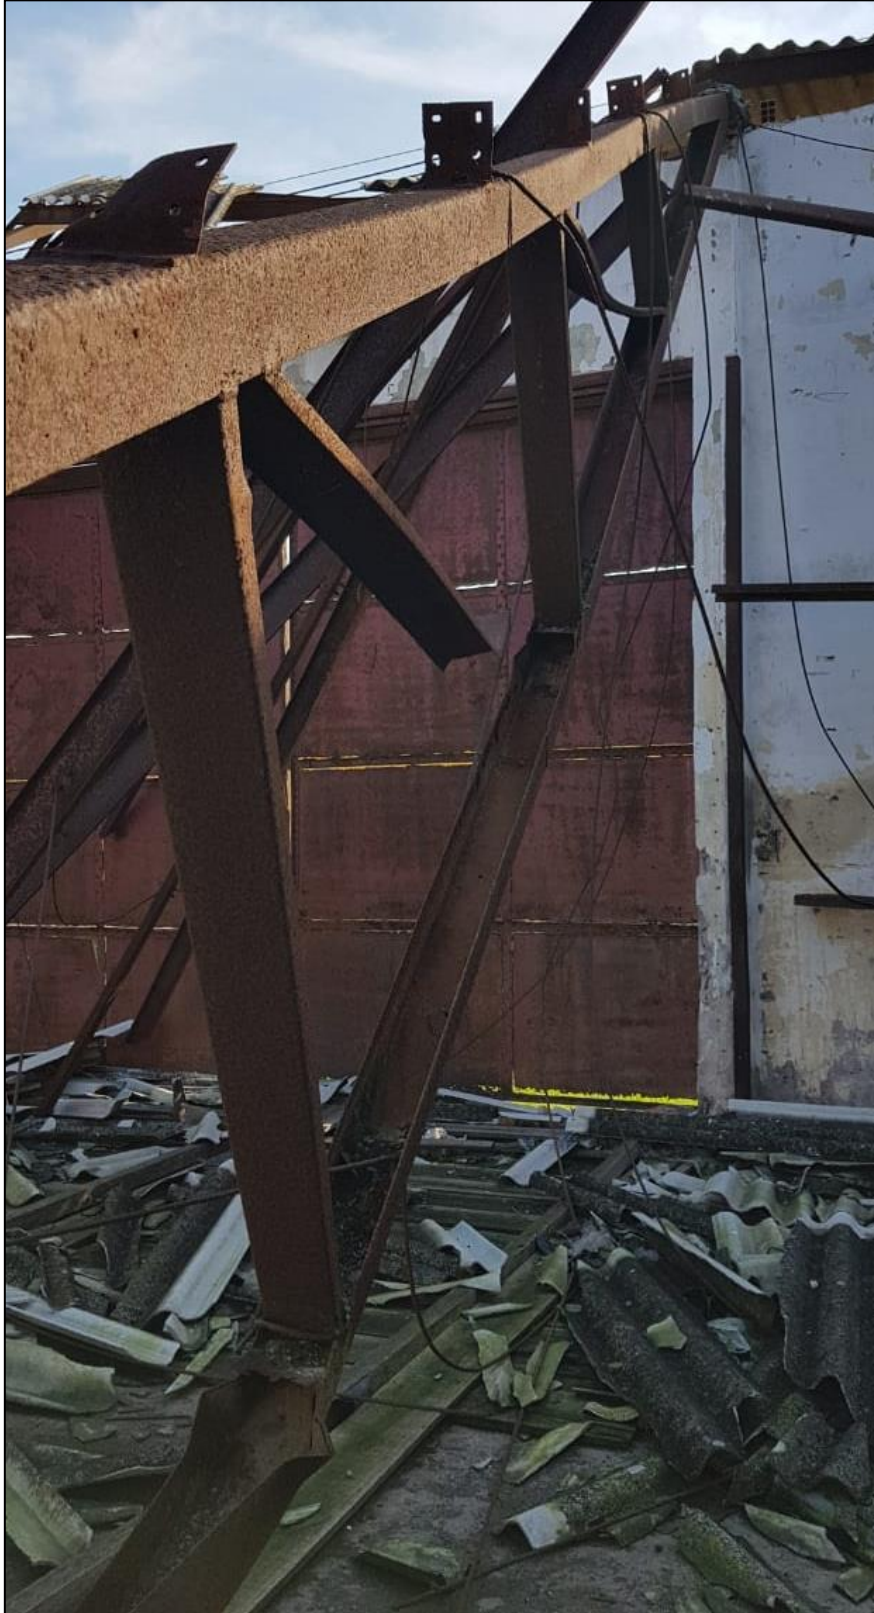
Figura 13 – Oxidação na treliça que colapsou.

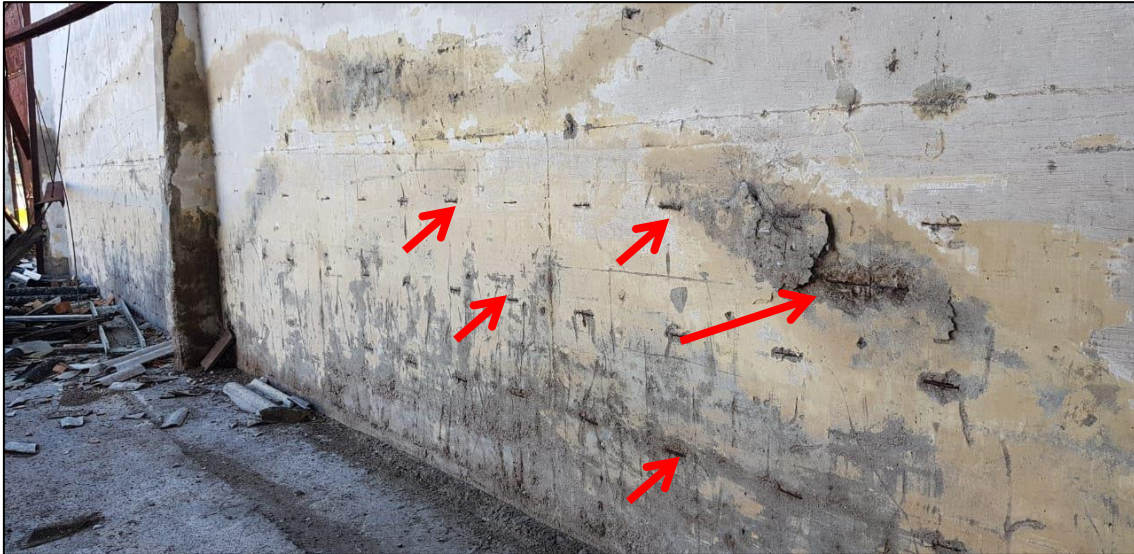
Figura 14 – Ferragem exposta e pontos com deslocamento de concreto

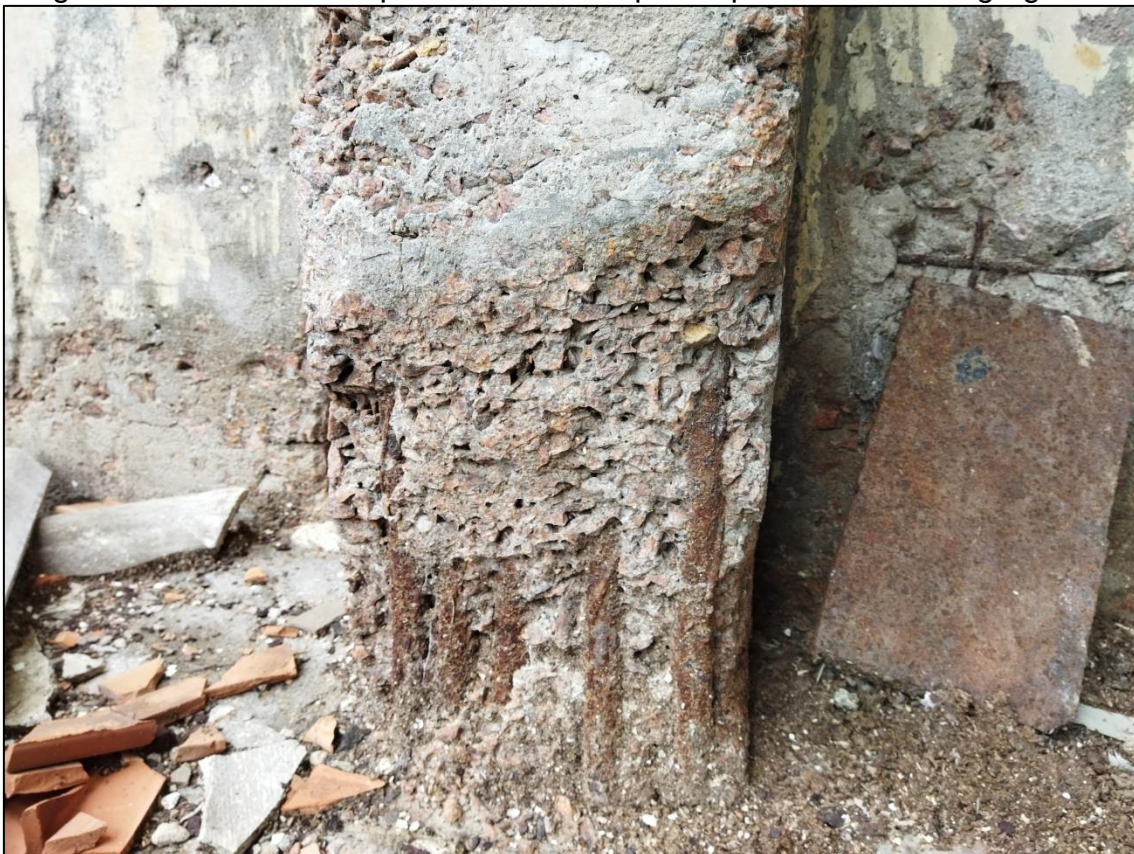
Figura 15 – Armadura exposta na base do pilar e porosidade dos agregados

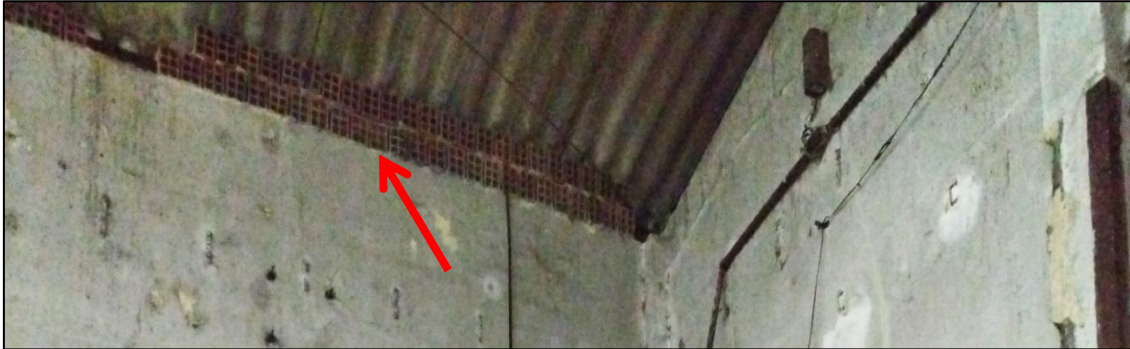
Figura 16 – Vedação parcial e inadequada entre as paredes e o telhado

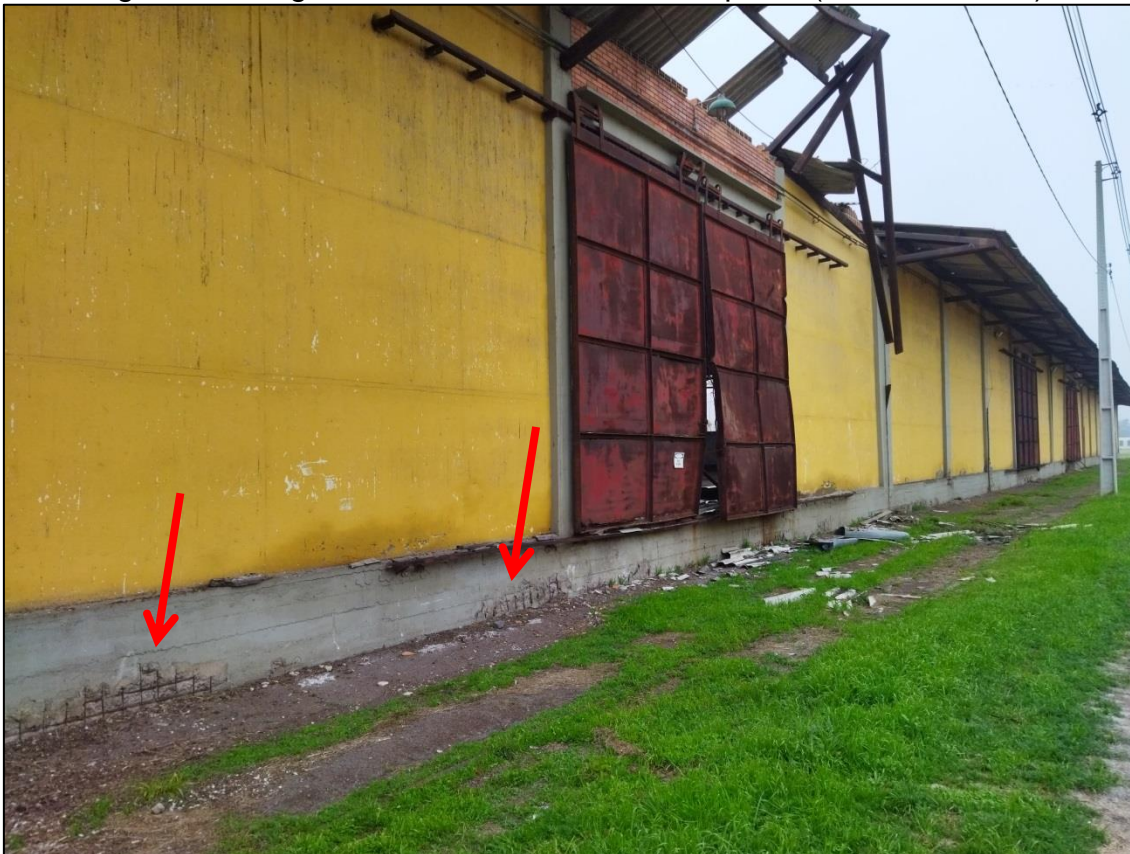
Figura 17 – Viga baldrame com armadura exposta (Fachada oeste)

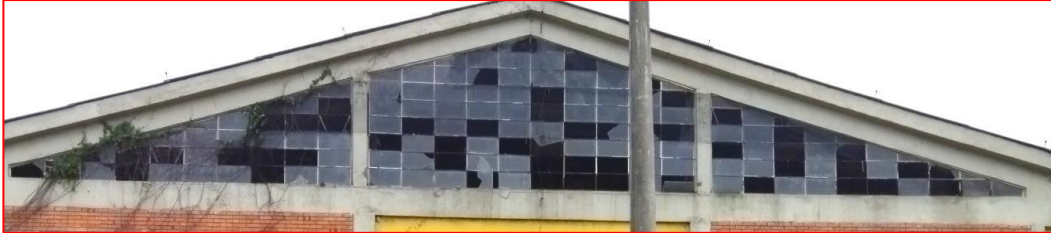
Nº	Descrição e Observações	Liame casual	Solução
1	Vidros quebrados / estrutura danificada. As aberturas possibilitam o acesso de pássaros na edificação	Falta de manutenção	Substituição dos vidros e manutenção da estrutura dos vidros

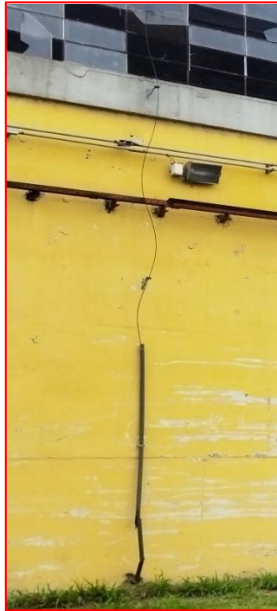
6	SPDA	Sistema danificado/ Falta de manutenção.	Realizar a manutenção preventiva/ substituir os cabos danificados e os revestimentos de proteção.
