# **Laudo Técnico**

## **Inspeção Predial**

### **Galpão A5**

**25 agosto de 2021**

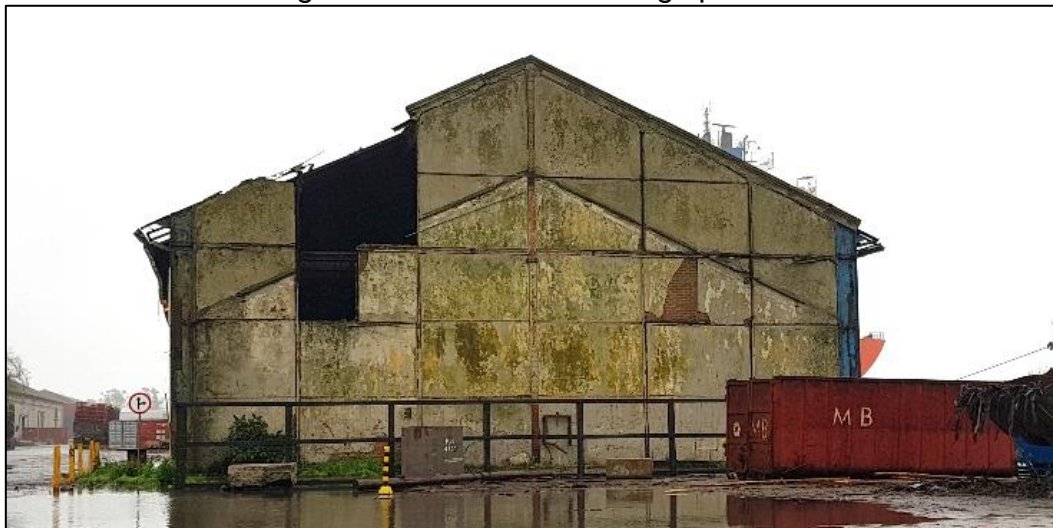
Figura 2 – Fachada Sul do galpão A5

Na figura 2 se observa a fachada sul do galpão A5. Na imagem se observa a fachada com uma parte do seu fechamento danificado, bolores e danos no revestimento da alvenaria e o telhado parcialmente sem telhas.

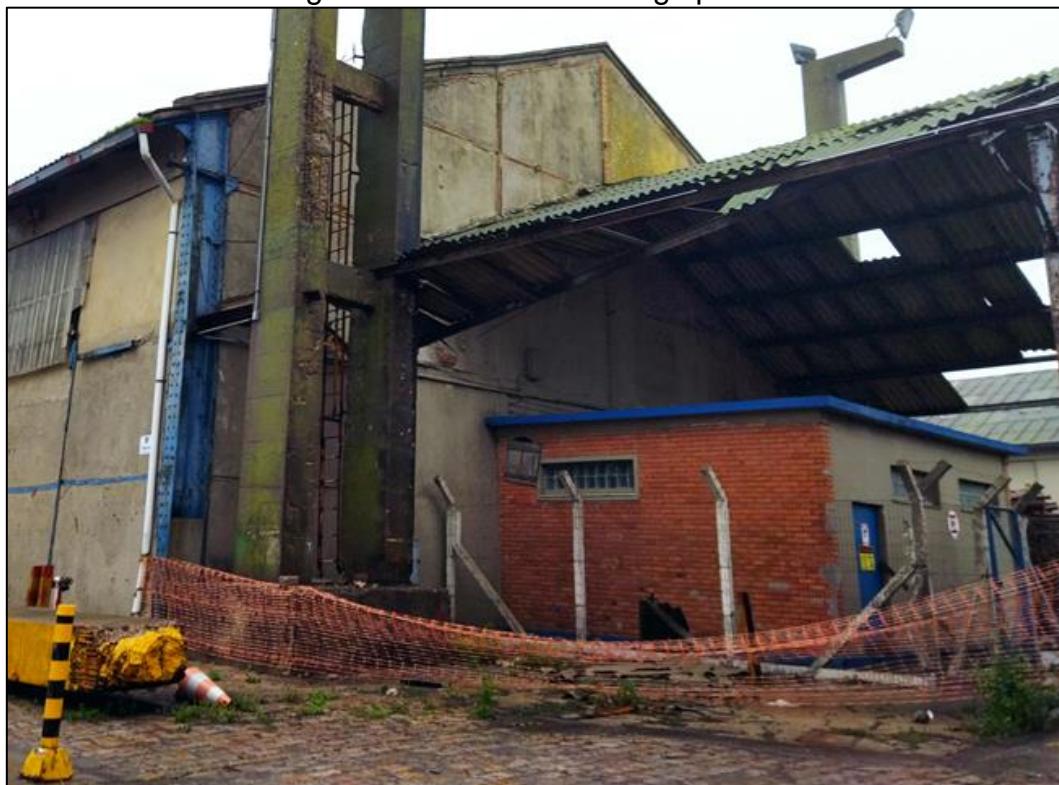
Figura 3 – Fachada Norte galpão A5

Na figura 3 se observa a fachada Norte do galpão A5. Na imagem se observa o revestimento da alvenaria danificado com bolores e fissuras, além de estruturas anexas em mau estado de conservação, sem telhas e oxidadas.

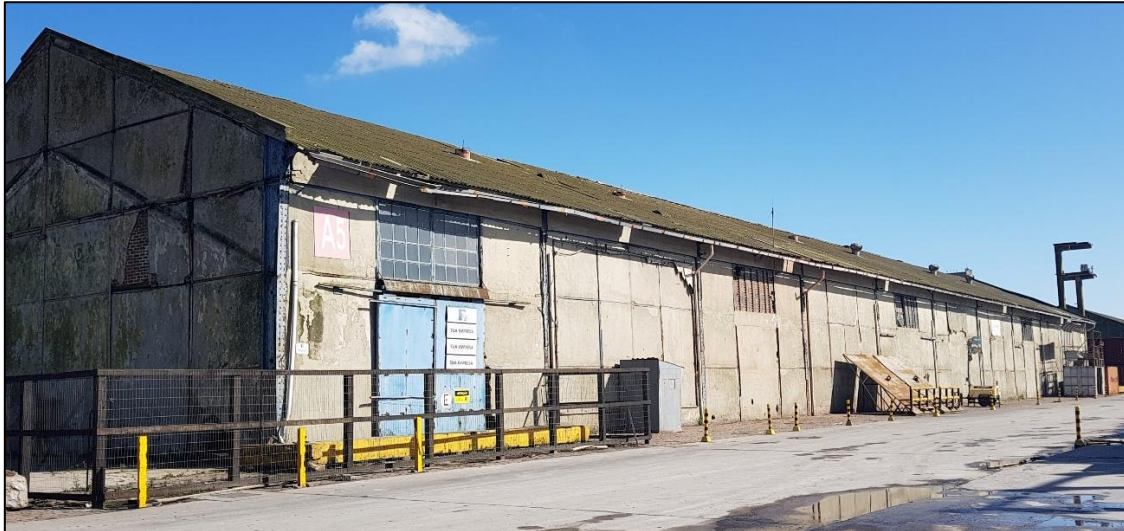
Figura 4 – Fachada lateral Leste

Na figura 4 se observa a fachada lateral Leste do galpão A5. Na imagem se observa apenas um portão em péssimo estado de conservação, com janelas de vidro acima dele, bolores no revestimento da alvenaria e danos no sistema das calhas.

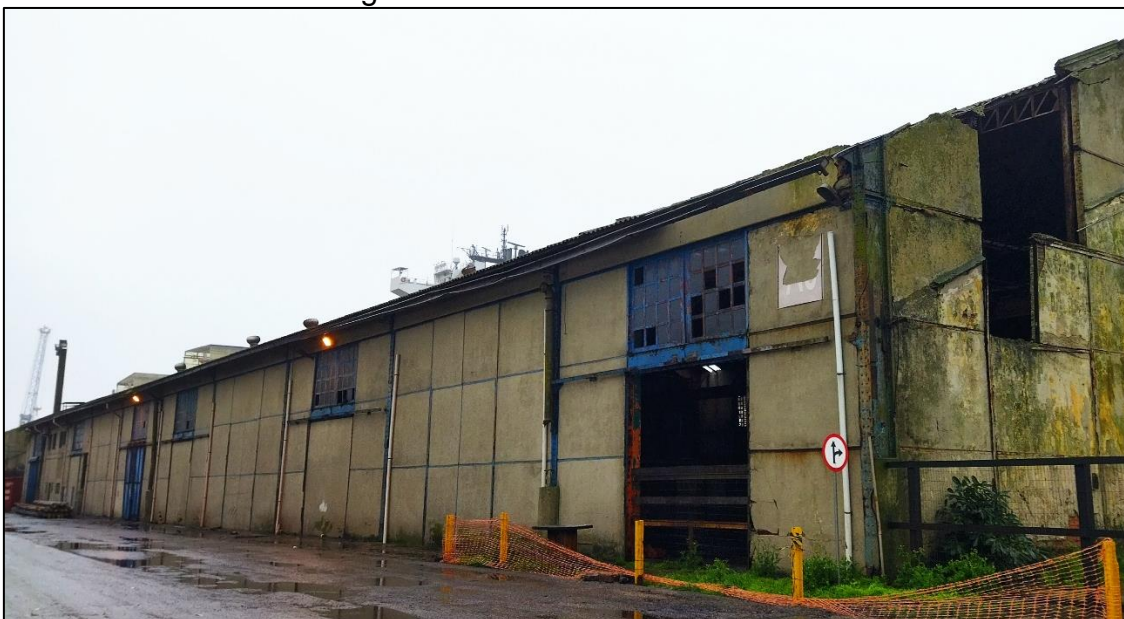
Figura 5 – Fachada lateral Oeste

Na figura 5 se observa a fachada lateral Oeste do galpão A5. Na imagem se observa três portões em péssimo estado de conservação com janelas de vidro acima dele, alguns vidros quebrados, bolores no revestimento da alvenaria e danos no sistema das calhas.

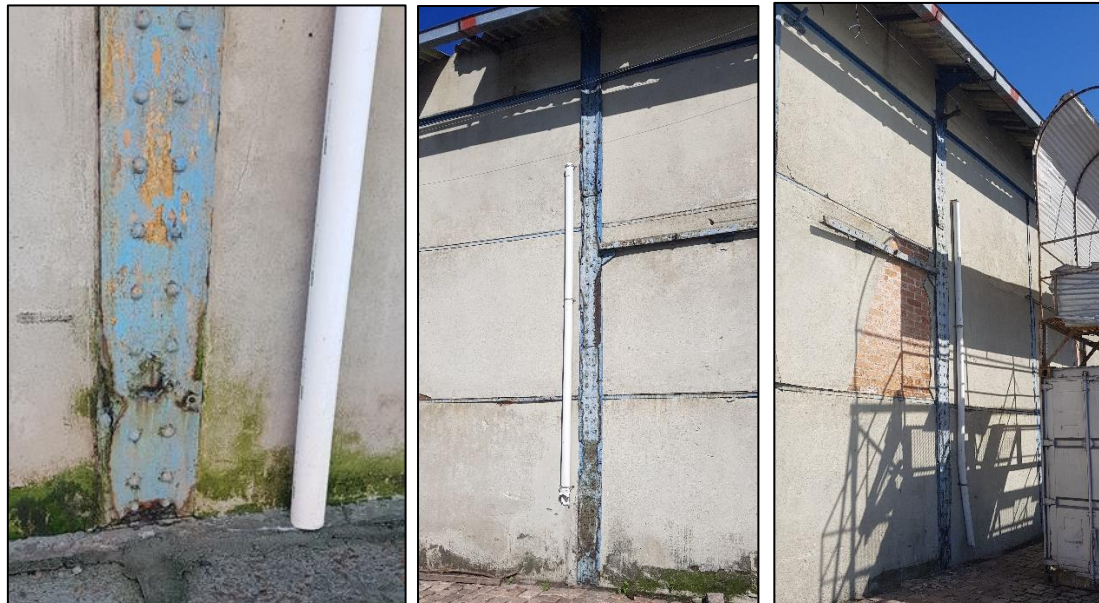
Figura 5 – Pilares e condutores pluviais

Na figura 6 se observa pelo lado externo do armazém A5 pilares e condutores de água pluvial extremamente danificados, além de danos estruturais na estrutura metálica, bolores e deslocamento do revestimento da alvenaria.

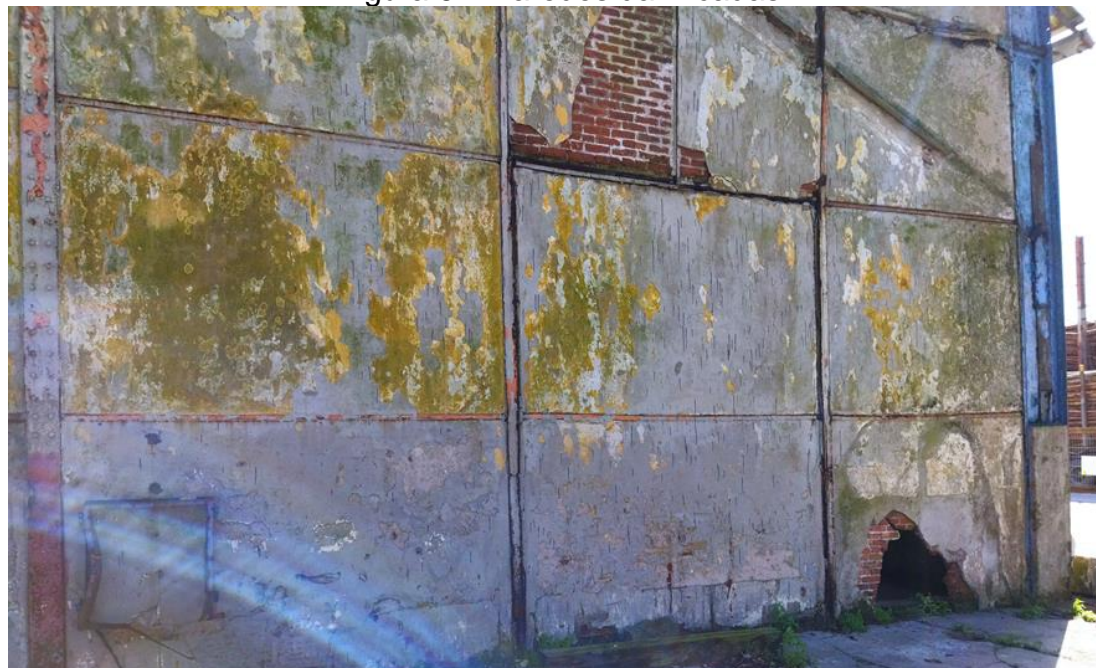
Figura 6 – Paredes danificadas

Na figura 7 se observa a fachada sul pelo lado externo. Nesta imagem fica mais clara os bolores e danos do revestimento e fechamento de alvenaria.

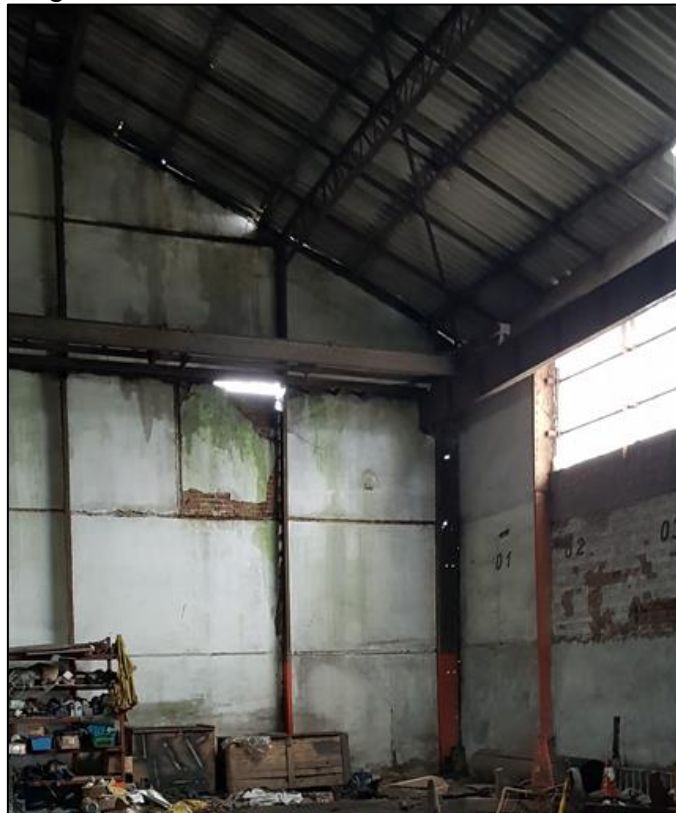
Figura 7 – Danos estruturais e no fechamento

Na figura 8 se observa a fachada norte do armazém A5 pelo lado interno. Falhas e danos no fechamento de alvenaria além de danos nos pilares metálicos onde se observa a luz passando pela alma do pilar.

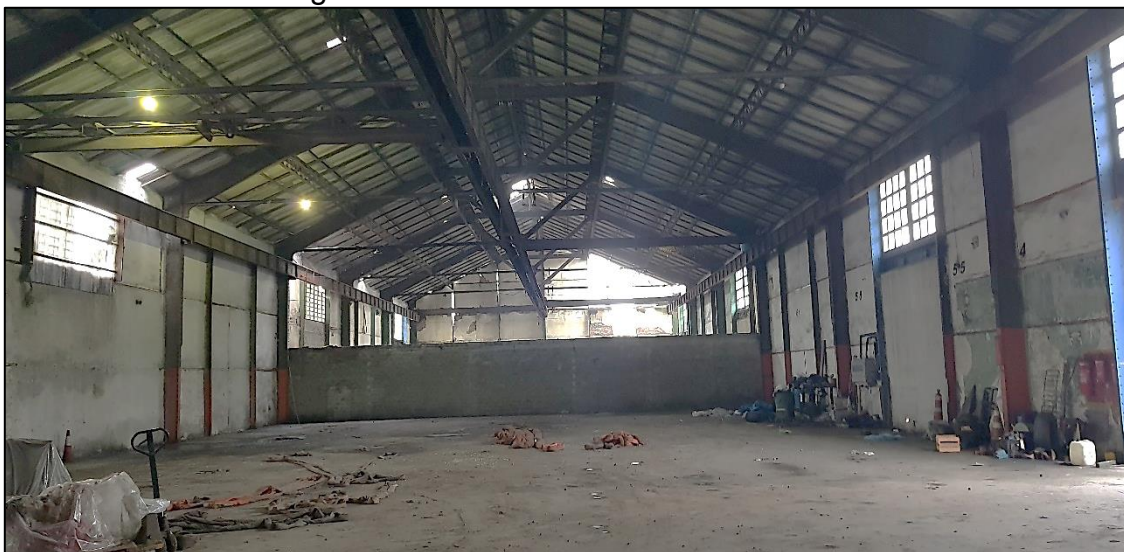
Figura 9 – Vista interna do Armazém A5

Na figura 9 se observa a estrutura metálica, vigas de rolamento, pilares, piso e alvenaria de fechamento pelo lado interno do armazém.

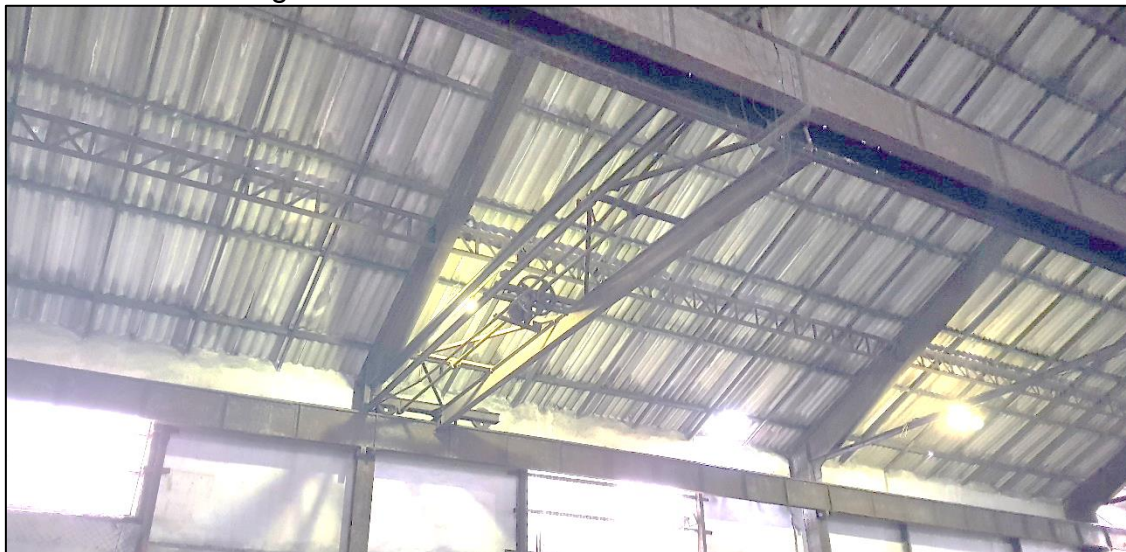
Figura 10 – Ponte rolante e estrutura metálica

Na figura 10 se observa uma ponte rolante em um vão de 10m desativada e suas respectivas vigas de rolamento além da estrutura metálica de cobertura.

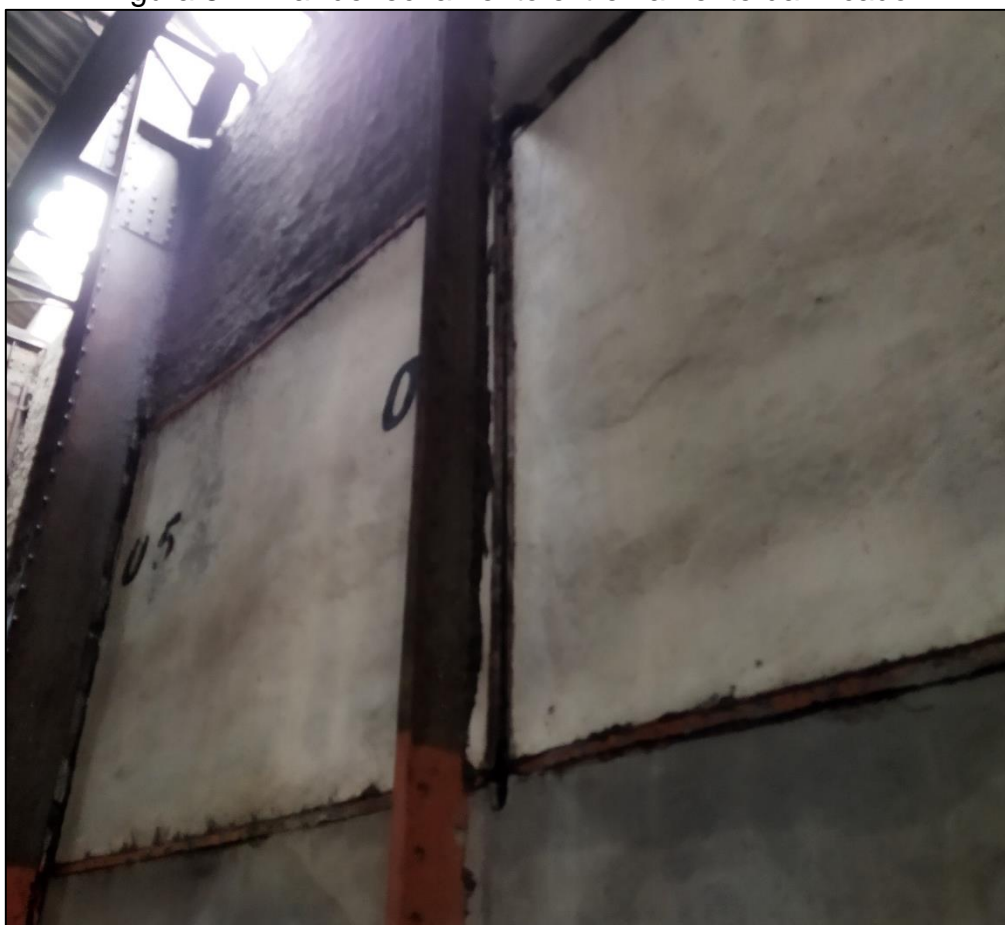
Figura 8 – Pilar de fechamento extremamente danificado.

Na figura 11 se observa um pilar de fechamento extremamente danificado pela corrosão onde uma das mesas do perfil praticamente não existe mais.

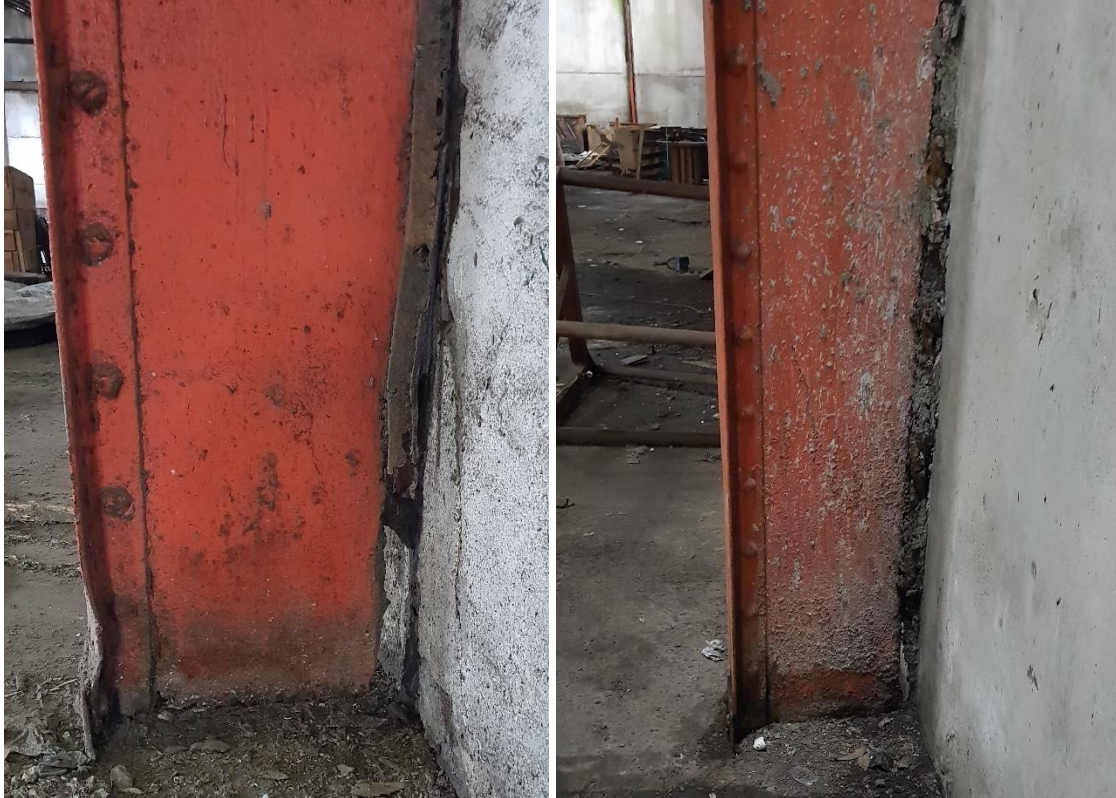
Figura 12 – Pilares dos pórticos metálicos extremamente danificado

Na figura 12 se observa dois pilares de pórtico danificados pela corrosão sendo que a mesa do perfil que está em contato com a alvenaria praticamente não existe mais além de na base do pilar onde ele entra em contato com o solo, a alma do perfil também está totalmente corroída. São danos estruturais graves que comprometem a estrutura do armazém A5. A grande maioria dos pilares dos pórticos do galpão encontram-se nesta situação e estes dois pilares não são casos isolados.

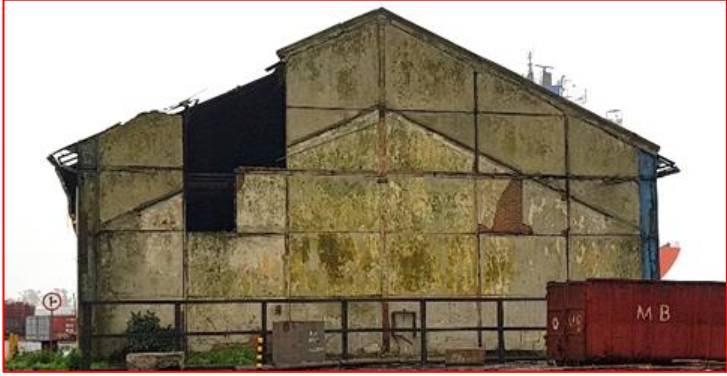
Nº	Descrição e Observações	Liame causal	Solução
1	Alvenarias e estrutura danificada. Revestimento com bolores e reboco danificado.	Falta de manutenção	Substituição da estrutura

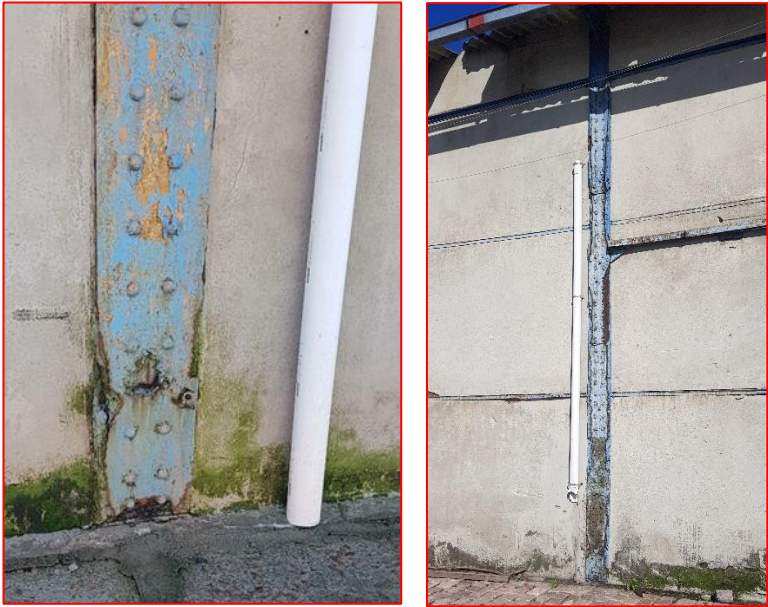
2	Condutores pluviais danificados / Conduz a água para perto do pilar metálico e do fechamento de alvenaria contribuindo para a corrosão e bolores do revestimento.	Falta de manutenção / Falha de projeto	Substituição do sistema de coletores pluvial / Garantir que não vai ter contato com os pilares metálicos e nem com a alvenaria.

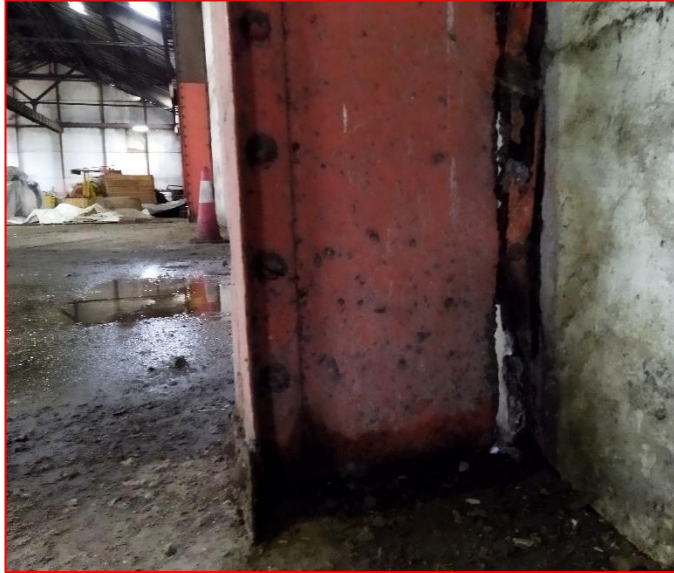
5	Corrosão de pilares e peças	Falta de manutenção / Contato com a umidade e maresia / Pintura inadequada	Substituição completa da Estrutura metálica

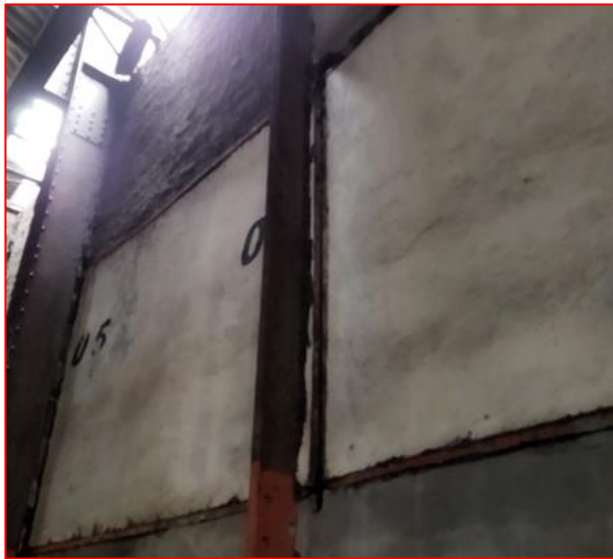
6	Corrosão pilares e peças	Falta de manutenção / Contato com a umidade e maresia / Pintura inadequada	Substituição completa da Estrutura metálica
