COMPANHIA DOCAS DO RIO GRANDE DO NORTE

**RELATÓRIO DAS AÇÕES DE
REGULARIZAÇÃO AMBIENTAL DO
PORTO ORGANIZADO DO
TERMINAL SALINEIRO DE
AREIA BRANCA
PROCESSO IBAMA
nº02001.009127/2019-28**

**NATAL/RN
MAIO/2019**

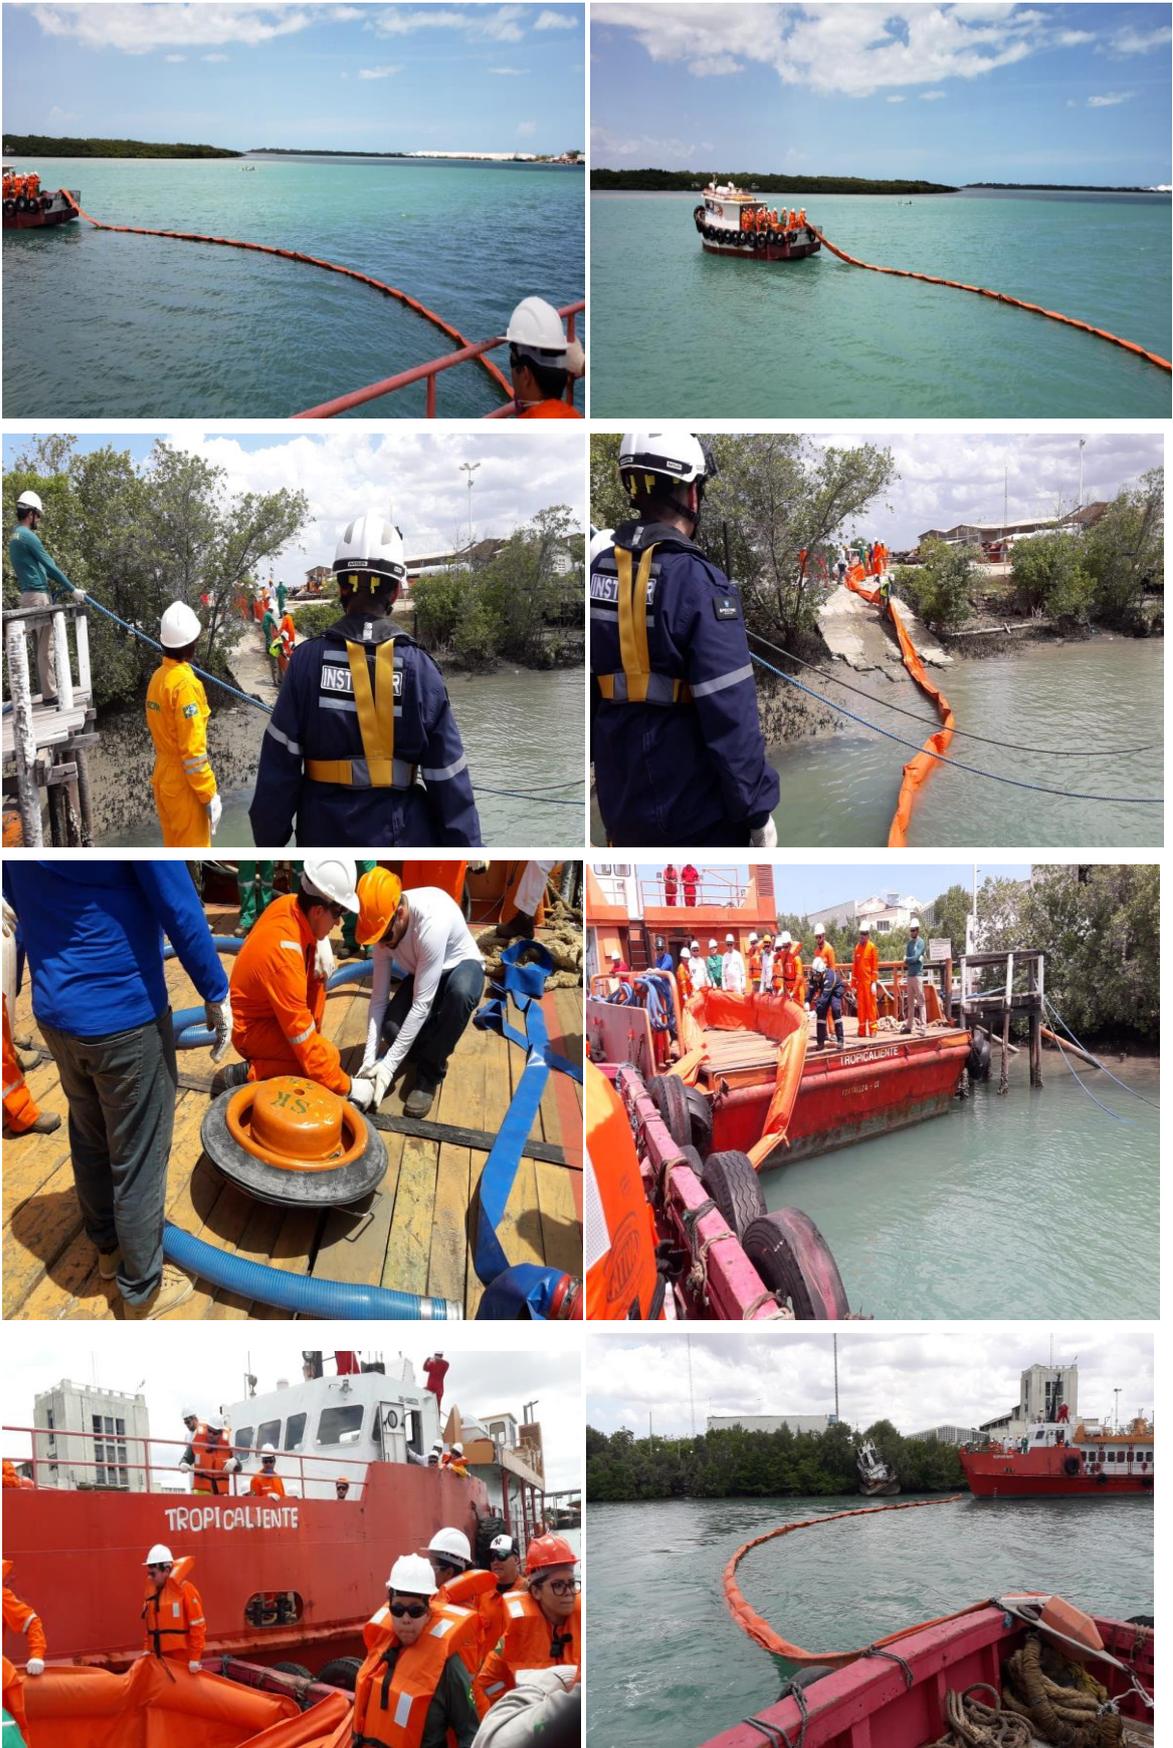
Figura 2. Simulado - Cerco de Contenção a Óleo com Barreiras (A, B, C, D, E, F, G e H)

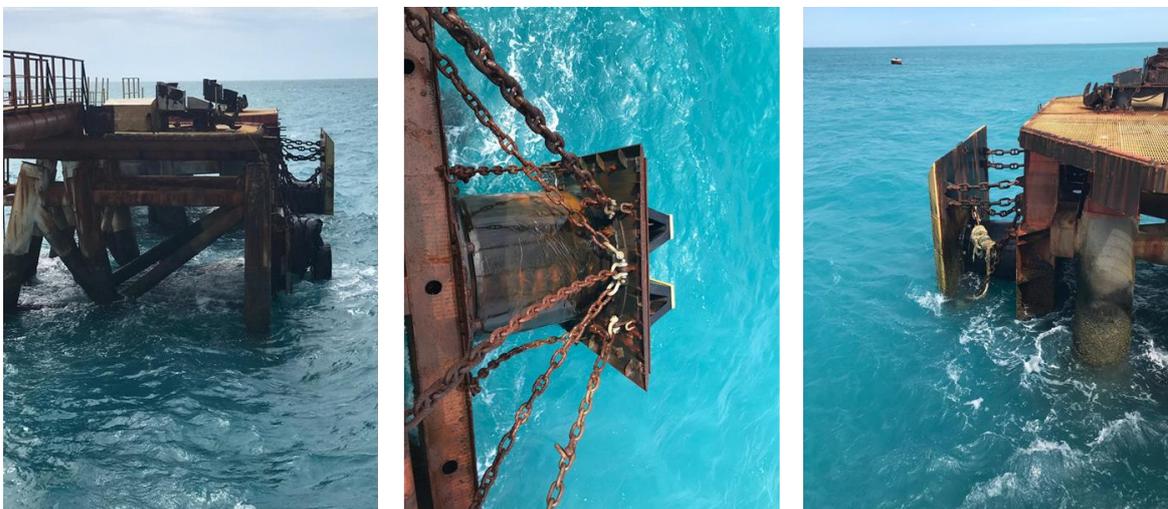
Figura 4. Defensas recuperadas. (A, B e C)

Para o Sistema de Atracação de Navios (CN), foram executados serviços nos Dolphins 02 e 03, enquanto o 04 permanece inoperante. Após a conclusão dos serviços, os Dolphins 2 e 3 voltaram à operação, tendo sido montados de modo a permitir uma maior durabilidade dos arcos de defensas do TERSAB e não mais configurando risco de acidente ambiental em caso colisão dos navios.

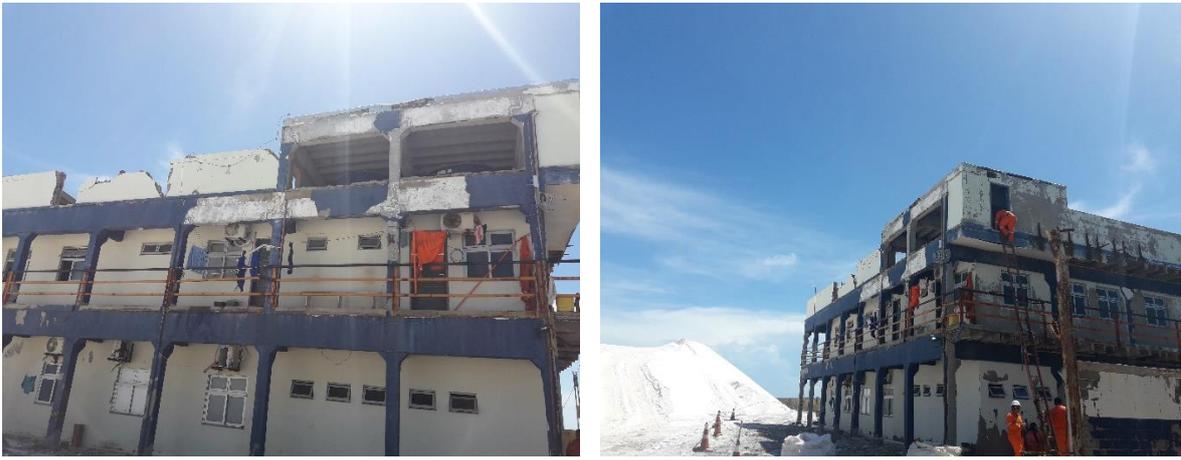
Figura 5. Recuperação do Prédio 2 - Alojamentos (A e B).

Executado reparo da área próxima ao alojamento que apresentava um desnível e não um afundamento, sendo realizado o nivelamento e a recomposição do piso.

Quanto às falhas no revestimento, foi confeccionado um Relatório de Análise das Estruturas Edificadas, o qual não apontou comprometimento estrutural das instalações prediais do Terminal Salineiro.

Foi concluída a recuperação das instalações do Prédio 1 - Sede, conforme relatório fotográfico da empresa anexo. E já iniciada a manutenção e reparo no Prédio 2 - Alojamento - em atendimento ao solicitado nos Relatórios do MTE e do IBAMA. Os resíduos gerados foram acondicionados e destinados de forma ambientalmente adequada.

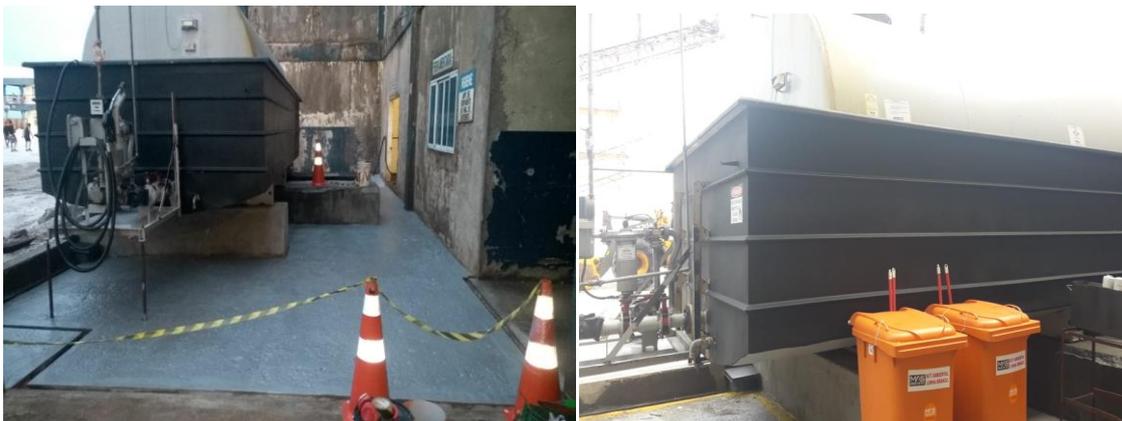
Figura 6. Instalação do Sistema de Contenção para abastecimento no Terminal (A e B)

Os tanques de combustíveis que se encontram sobre a grade vazada são objeto do Processo Licitatório da Serviços de Engenharia para Reforma de Área, que receberá novos Módulos de Abastecimento do Terminal Salineiro em Areia Branca. Foi procedida adequação do piso com impermeabilização e sistema de drenagem com canaletas para caixa separadora de água e óleo, o qual recebeu um sistema de tancagem com contenção.

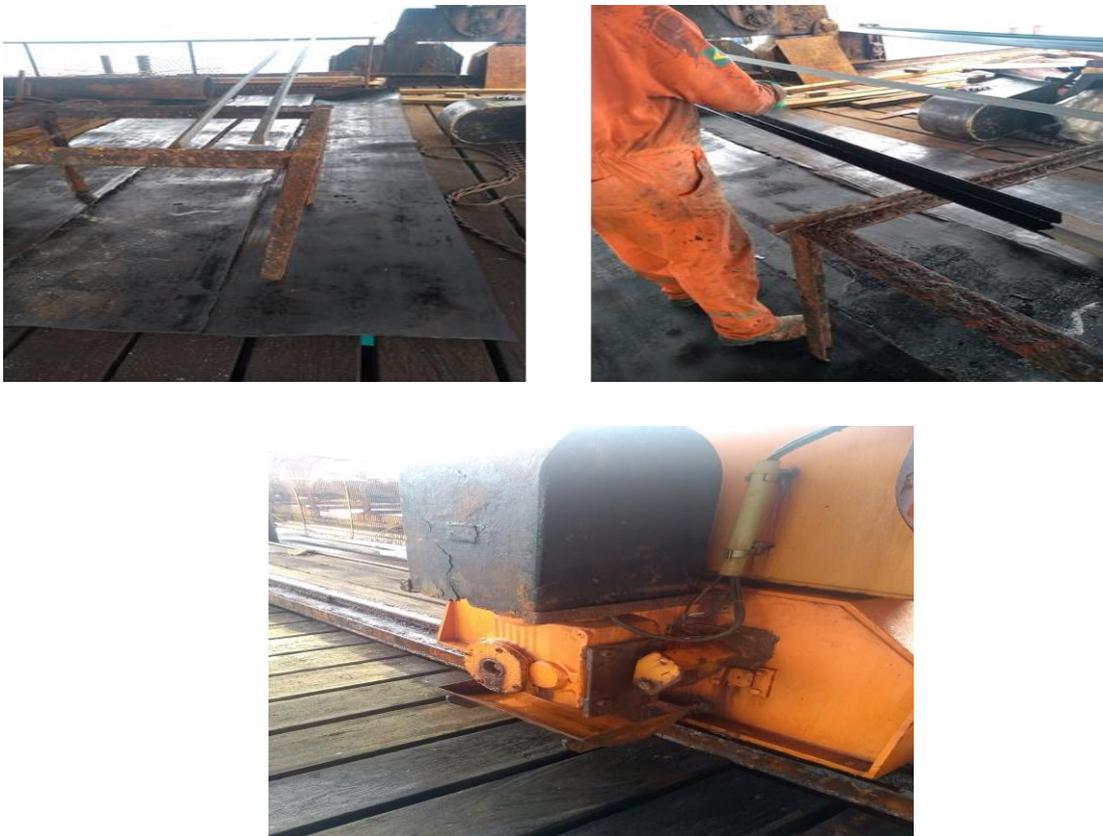
Figura7. Esteiras adaptadas ao trabalho sem risco de queda de materiais ao mar. (A e B) e na foto (C) motor do DB revestido e com anteparo para evitar gotejamento

Outra providência tomada foi o revestimento dos motores e inserção de anteparos nas fontes geradoras para que não haja gotejamento e quanto possíveis quedas de graxa ou material oriundas das operações, é obrigatória a utilização de esteiras para evitar a queda de material como graxa, solda e ou tintas. Vale ressaltar que as esteiras que seriam descartadas estão sendo reutilizadas de forma sustentável.

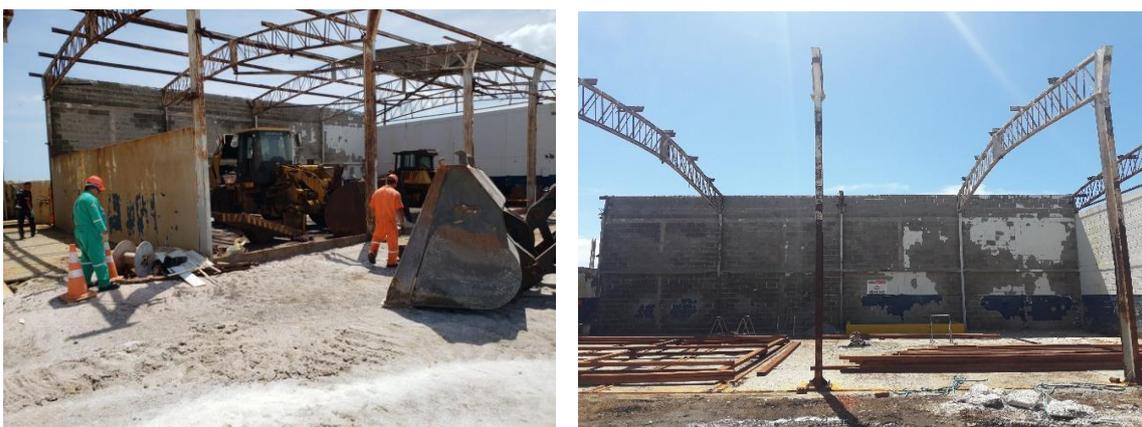
Figura 8. Adequação da Garagem do Maquinário - impermeabilização e cobertura. (A e B)

A exemplo do item 5, todas as áreas que operam com resíduo oleoso (maquinários/armazenagem de óleo e abastecimento) encontram-se instaladas em solo impermeável, com contenção e canaletas ligadas a uma caixa separadora de água e óleo.

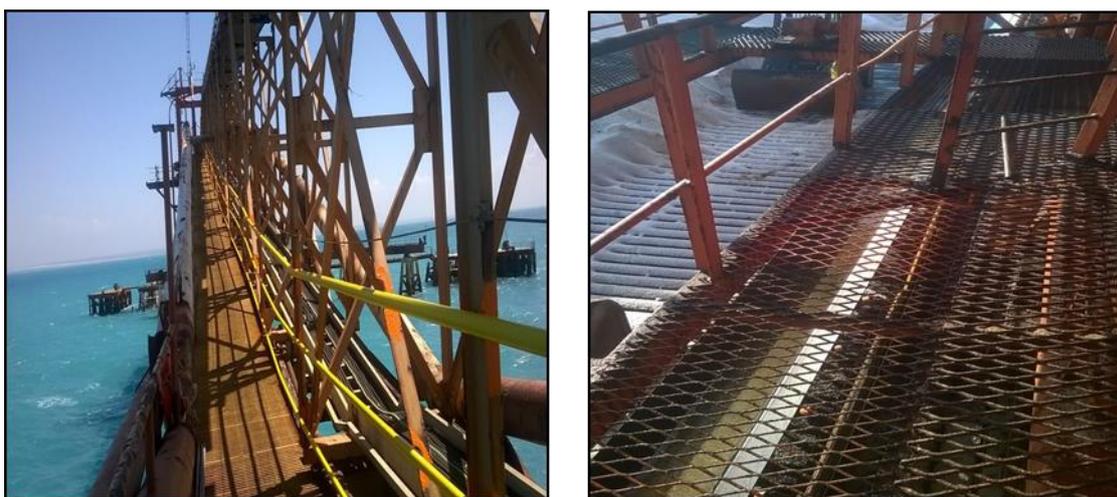
Figura9. Grades do piso recuperado ao longo da ponte de carregamento. (A e B)

Importante ressaltar ainda que foram realizados serviços de substituição do piso (grades) comprometido pela corrosão e colocação de guarda-corpo ao longo de toda a ponte de carregamento, visando minimizar o risco de queda de material diretamente no mar.

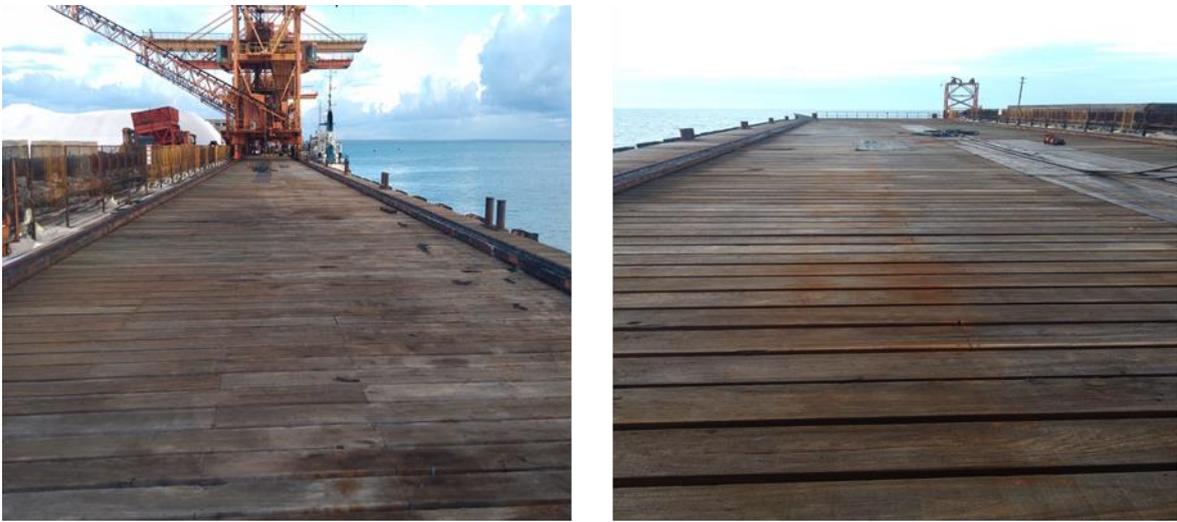
Figura 10. Cais dos Descarregadores de Barcaça (DBs) com a remoção do betume.

Ademais, foi removido todo o betumados trilhos dos Descarregadores de Barcaça (DBs), permanecendo apenas no trecho de deslocamento que encontra-se com esteiras

que foram cortadas e adaptadas para reuso como anteparos, reduzindo significativamente a geração de resíduo oleoso no Cais de Barcaça .

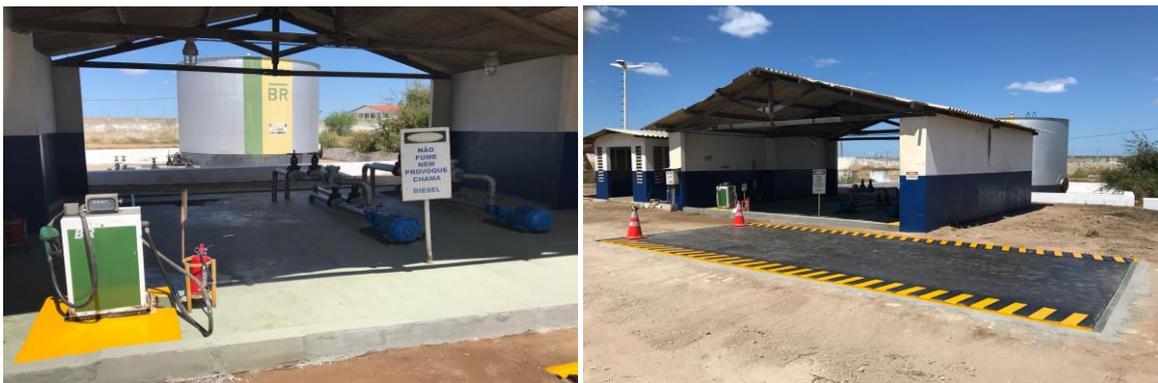
Figura 11. Reforma no Sistema de Armazenamento e abastecimento na Gerência em terra.

Foi implementada a impermeabilização da área de tubulação com contenção, e sistema de drenagem com canaletas ligadas à caixa separadora de água e óleo, em conformidade à norma, na área de abastecimento dos veículos e no cais de atracação.

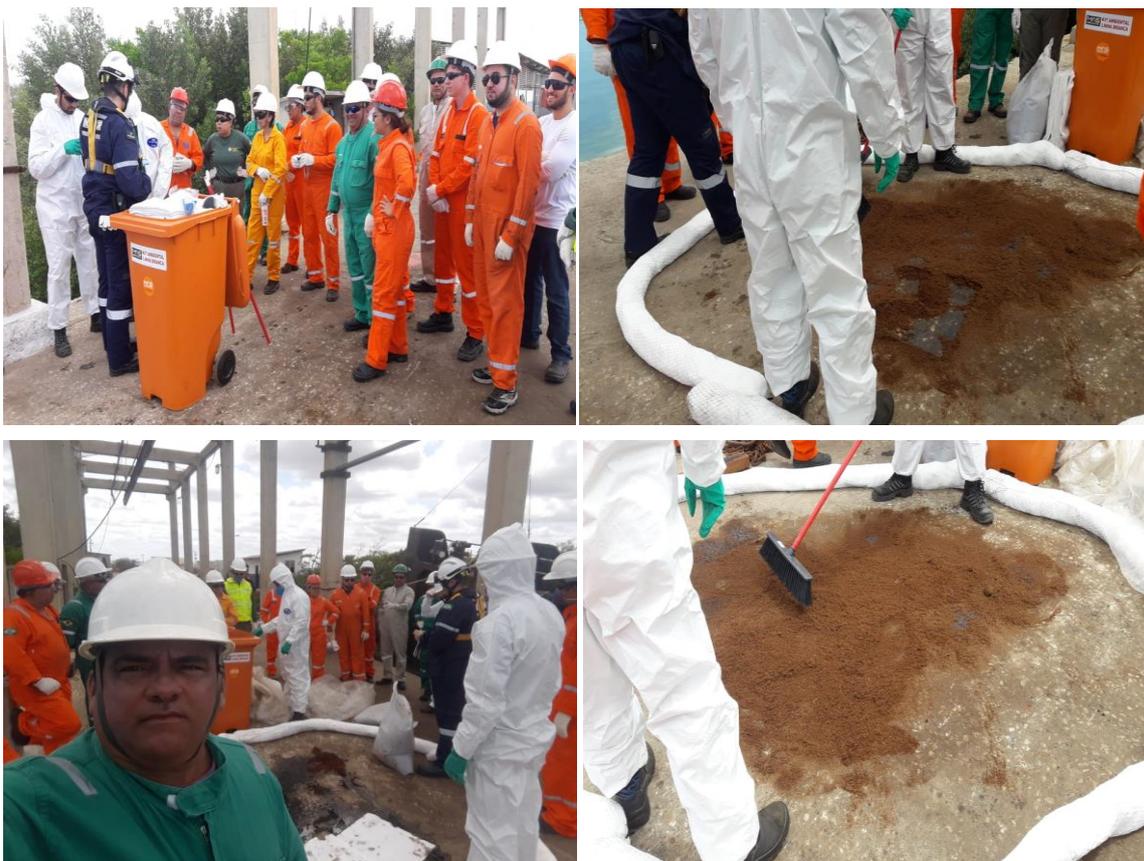
Figura 12. Simulado - Limpeza de Superfície com Derrame a Óleo (KIT SOPEP A, B, C e D)

Realizada aquisição de 20 unidades de Kits SOPEP (*Ship Board Oil Pollution Emergency Plan*), aplicáveis em situações que envolvem contenção de vazamentos de óleo e derivados de nível em superfícies. Foram distribuídas 10 unidades na plataforma e 10 em terra, conforme a capacidade de resposta por volume de resíduo oleoso gerado em cada ambiente.

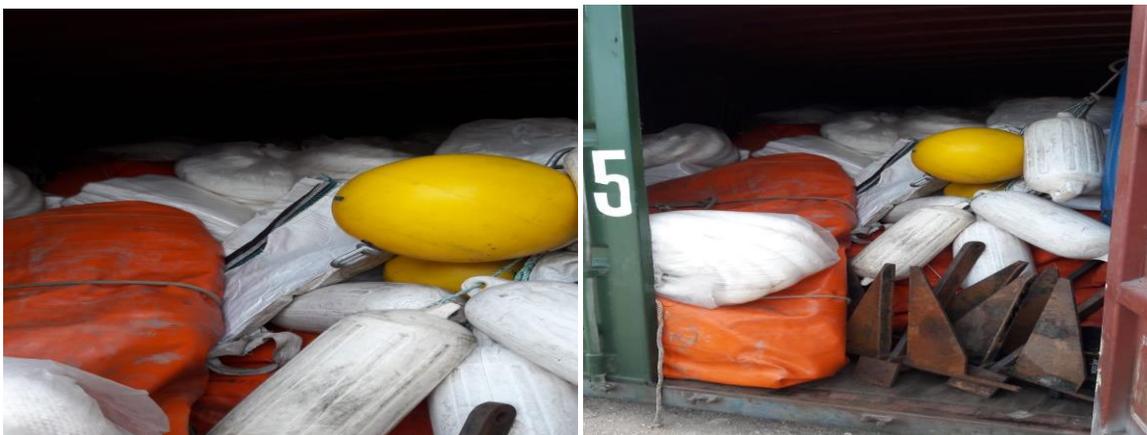
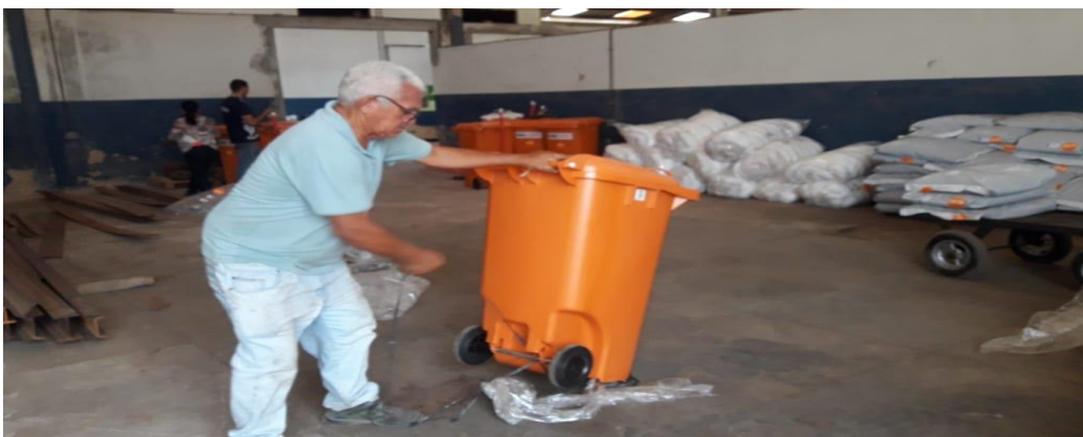
Figura 13. Container com Equipamentos de Emergência por Derrame a Óleo (A e B) e montagem dos Kits SOPEP (C)

Ainda dentro do contrato firmado com Empresa OceanPact Serviços Marítimos S.A. foi disponibilizado um container contendo todos os equipamentos necessários e dimensionados para atendimento a primeira resposta e se encontra com parte no Terminal Salineiro de Areia Branca e outros Equipamentos na Gerência em terra.

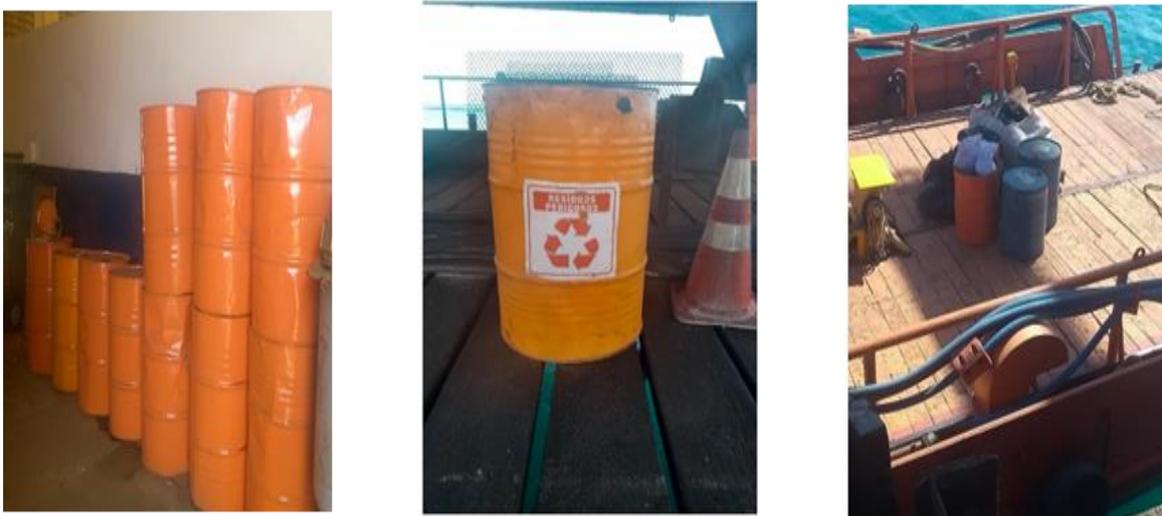
Figura 14. Coletores para Resíduos Perigosos - reuso (A e B) e destinação adequada.

- Foram confeccionados coletores para resíduos contaminados reutilizando os tambores de óleo, que foram descontaminados, jactados na cor laranja e identificados como Resíduos Perigosos, e distribuídos por pontos de geração no Terminal. Estes estão sendo utilizados para coleta, transporte e destinação provisória de resíduos derivados de petróleo;

- Resíduos oleosos(água oleosa) estão sendo coletados em bobonas vedadas de 200L,
- Resíduos sólidos contaminados por óleo, são acondicionados em sacos pretos e demandados em bags de 1000L.
- Os resíduos seletivos (garrafas pets, plásticos e papelão) e rejeitos são acondicionados em sacos pretos e transportados em bags de 1000L.
- A sucata ferrosa não oleada, é acondicionada em grade de metal e abrigada em terra para leilão.
